# Einschätzung von Durchlass-Bauwerken und Gefährdung des Fischotters

Aufnahme Nummer: 2434-002 Aufnahme-Datum: 11.02.2011

Gewässername: Krebsbach  
Lage: Schwerin Krebsförden Bahn Wüstmark  
Straße: k.A.  
Gleisanlage  
Todfunde: 0

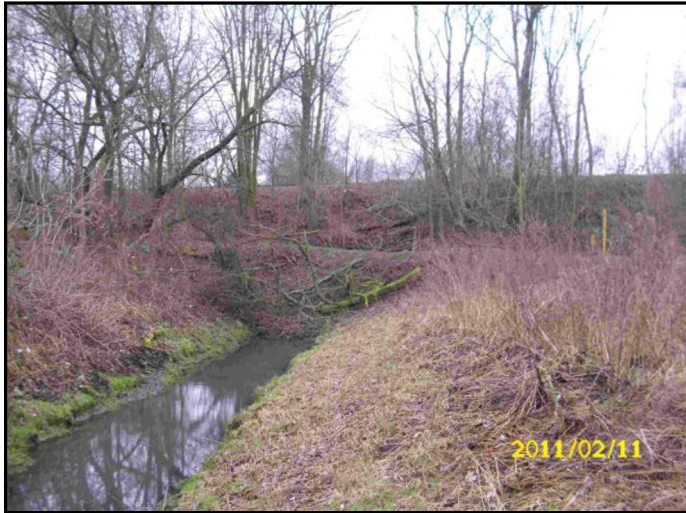
Nr.: 2434-002\_001\_go.JPG

Das NSG bzw. Moor wird durch den sehr tief stehenden Graben stark entwässert. Das Wasser ist grau und faulig. Fische und Frösche sind über Winter in dem Waser sicher verendet. Für ein NSG und für ein Otterbiotop ein nicht zu duldender Zustand.

Geschwindigkeitsbegrenzung	<input type="checkbox"/>	Bermen an Ufer anbinden	<input type="checkbox"/>
Trockenröhre einbringen	<input checked="" type="checkbox"/>	Wiesenzufahrten verlegen	<input type="checkbox"/>
		Komplexmaßnahmen notwendig	<input type="checkbox"/>
