Einschätzung von Durchlass-Bauwerken und Gefährdung des Fischotters

Aufnahme Nummer: 2434-004 Aufnahme-Datum: 18.07.2011

Gewässername: k.A.
Lage: Schwerin direkt westl. Stör B321
Straße: B 321
Bundesstraße
Totfunde: 0

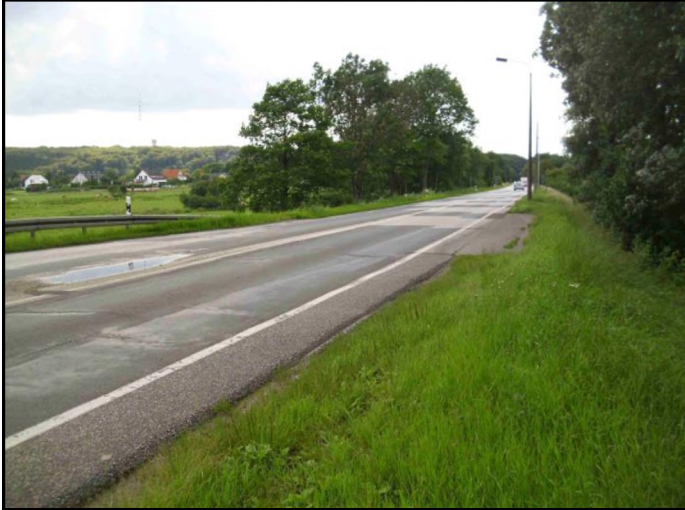
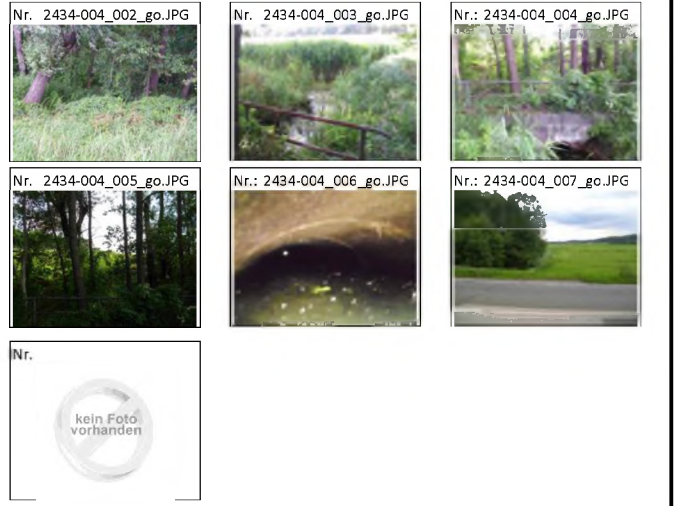
Nr.: 2434-004_001_go.JPG

Störfaktoren: Flutungsgefahr, Ungünstiges 'Länge zu Durchmesser'-Verhältnis

Brückentyp: Rohrdurchlass Durchlaß Durchmesser: k.A.

Lichte Breite [m]: 0,6
Lichte Höhe [m]: 0,3 Brückenlänge [m]: 19

Bedeutung im Habitatverbund: sehr hoch
Verkehrsdichte: hoch
Brückenindex: 0,009
Durchlass-Tauglichkeit: ungeeignet

Geschwindigkeitsbegrenzung	<input type="checkbox"/>	Bermen an Ufer anbinden	<input type="checkbox"/>
Trockenröhre einbringen	<input checked="" type="checkbox"/>	Wiesenzufahrten verlegen	<input type="checkbox"/>
		Komplexmaßnahmen notwendig	<input type="checkbox"/>
