# Einschätzung von Durchlass-Bauwerken und Gefährdung des Fischotters

Aufnahme Nummer: 2434-007

Aufnahme-Datum: 11.02.2011

Gewässername: k.A.  
Lage: Sülte  
Straße: K 30  
Kreisstraße  
Totfunde: 0

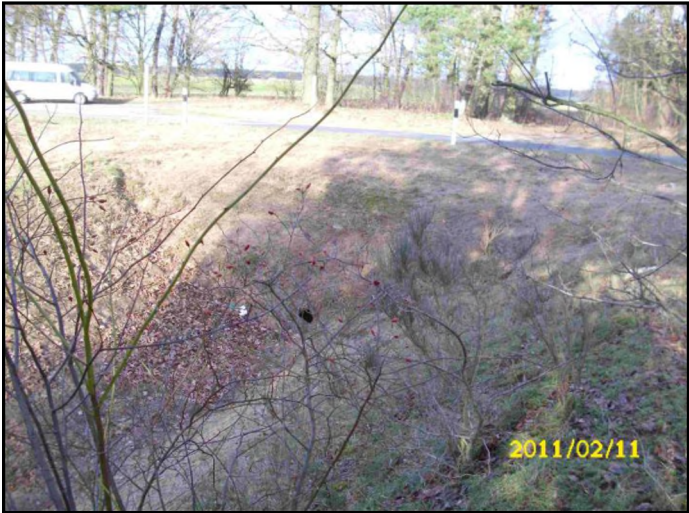
Nr.: 2434-007\_001\_go.JPG

Störfaktoren: Durchlass vollständig geflutet , Böschung ungünstig für wandernde Tiere (zum Gewässer steiler und tiefer als Böschung zur Straße).

Durchlass vollständig geflutet?

Bedeutung im Habitatverbund: gering  
Verkehrsdichte: mittel  
Brückenindex: 0  
Durchlass-Tauglichkeit: ungeeignet

| Kastendurchlass/Maul eins. Berme | <input checked="" type="checkbox"/> | Markierstruktur Podest | <input type="checkbox"/> |
| Trockenröhre einbringen | <input checked="" type="checkbox"/> | Wiesenzufahrten verlegen | <input type="checkbox"/> |
