Einschätzung von Durchlass-Bauwerken und Gefährdung des Fischotters

Aufnahme Nummer: 2434-009 Aufnahme-Datum: 10.02.2011

Gewässername: k.A.
Lage: Lehmkuhlen Bahn
Straße: k.A.
Gleisanlage
Todfunde: 0

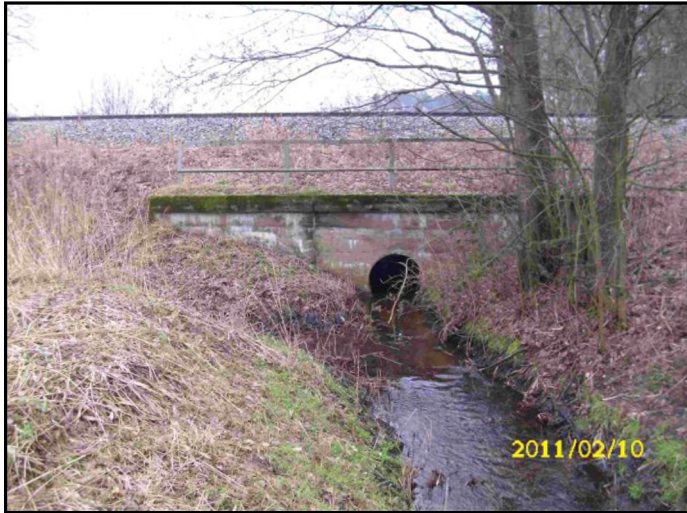
Nr.: 2434-009_001_go.JPG

Störfaktoren: Flutungsgefahr, Straßengraben offen mit Gewässer verbunden (in 1 oder mehr Richtungen). Gefahr, dass Otter diese Rinnen hochwandern und dann am Ende auf die Straße laufen.

Ungünstiges 'Länge zu Durchmesser'-Verhältnis

Bedeutung im Habitatverbund: mittel
Verkehrsdichte: gering
Brückenindex: 0,062
Durchlass-Tauglichkeit: ungeeignet

Geschwindigkeitsbegrenzung	<input type="checkbox"/>	Bermen an Ufer anbinden	<input type="checkbox"/>
Trockenröhre einbringen	<input checked="" type="checkbox"/>	Wiesenzufahrten verlegen	<input type="checkbox"/>
		Komplexmaßnahmen notwendig	<input type="checkbox"/>
