Einschätzung von Durchlass-Bauwerken und Gefährdung des Fischotters

Aufnahme Nummer: 2434-010 Aufnahme-Datum: 18.07.2011

Gewässername: k.A.
Lage: Schwerin Südwest Pampow
Straße: K 62
Kreisstraße
Totfunde: 0

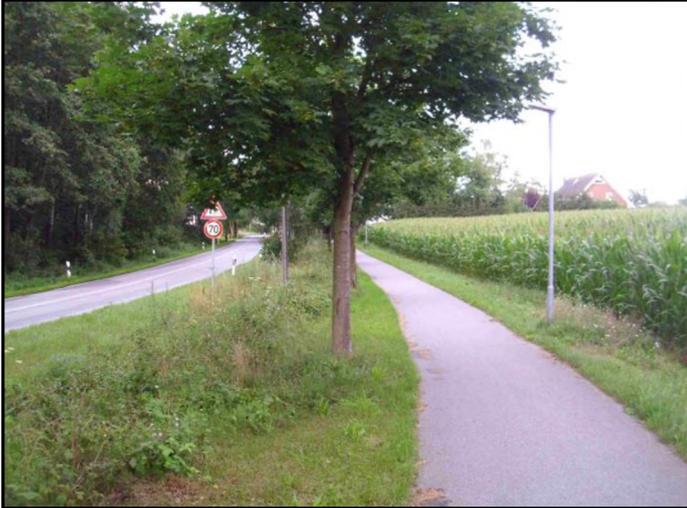
Nr.: 2434-010_001_go.JPG

Störfaktoren: Knick im Gewässerverlauf. Gefahr, dass Otter den kürzesten Weg wählen , Durchlass und Leitlinie fehlen.

Bedeutung im Habitatverbund: sehr hoch
Verkehrsdichte: mittel
Brückenindex: 0
Durchlass-Tauglichkeit: ungeeignet

Geschwindigkeitsbegrenzung	<input type="checkbox"/>	Bermen an Ufer anbinden	<input type="checkbox"/>
Trockenröhre einbringen	<input checked="" type="checkbox"/>	Wiesenzufahrten verlegen	<input type="checkbox"/>
		Komplexmaßnahmen notwendig	<input type="checkbox"/>

Wichtig, weil hier die Wasserscheide überbrückt werden kann und ein bedeutendes Gewässer "blind endet".
