Einschätzung von Durchlass-Bauwerken und Gefährdung des Fischotters

Aufnahme Nummer: 2434-011 Aufnahme-Datum: 18.07.2011

Gewässername: Stör
Lage: Schwerin Südost Consrade Graben
Straße: A 241
Autobahn
Todfunde: 0

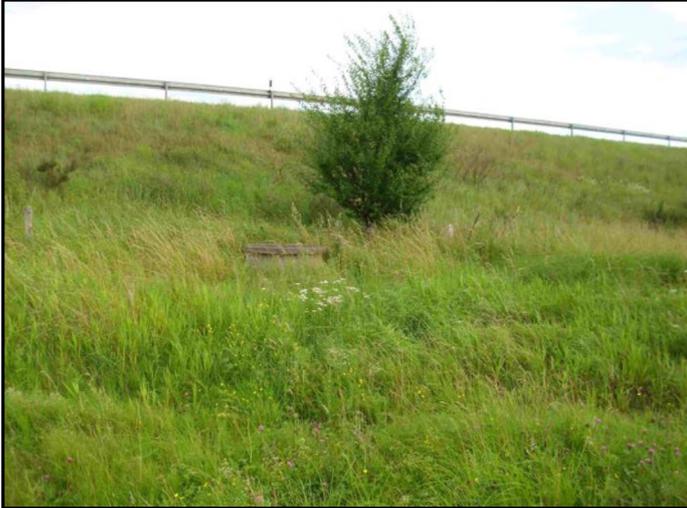
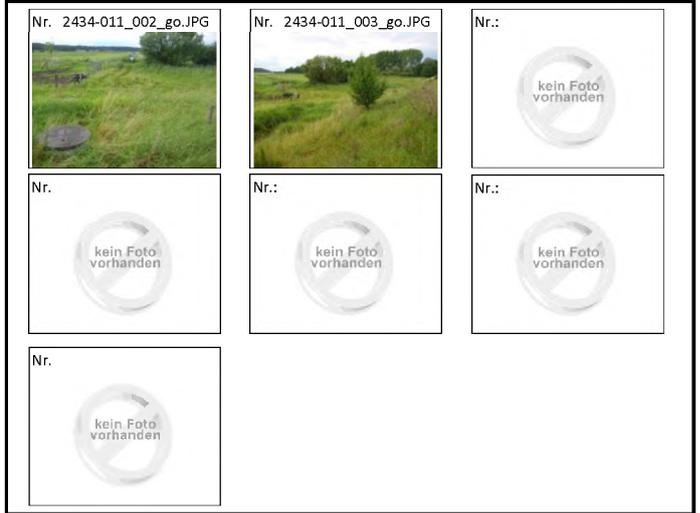
Nr.: 2434-011_001_go.JPG

Störfaktoren: Verrohrt

Brückentyp: Rohrdurchlass Durchlaß Durchmesser: k.A.

Bedeutung im Habitatverbund: sehr hoch
Verkehrsdichte: hoch
Brückenindex: 0
Durchlass-Tauglichkeit: ungeeignet

Priorität Festlegung: oberste Priorität

Geschwindigkeitsbegrenzung	<input type="checkbox"/>	Bermen an Ufer anbinden	<input type="checkbox"/>
Trockenröhre einbringen	<input checked="" type="checkbox"/>	Wiesenzufahrten verlegen	<input type="checkbox"/>
		Komplexmaßnahmen notwendig	<input type="checkbox"/>

Auch der Graben, der in Dorfnähe beidseitig "blind" endet, sollte für Otter durchgängig gestaltet werden, ebenso wie der auf der anderen "Flußseite".
