Einschätzung von Durchlass-Bauwerken und Gefährdung des Fischotters

Aufnahme Nummer: 2435-001 Aufnahme-Datum: 02.08.2011

Gewässername: Bietnitz
Lage: Pinnow Ausbau Bietnitz
Straße: B 321
Bundesstraße
Totfunde: 0

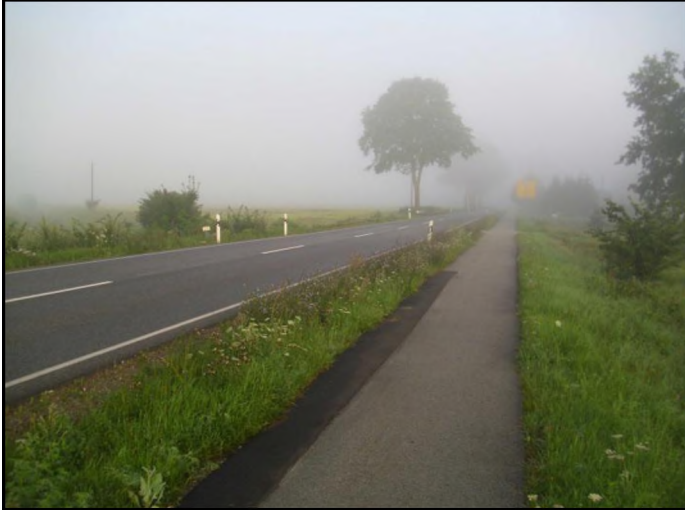
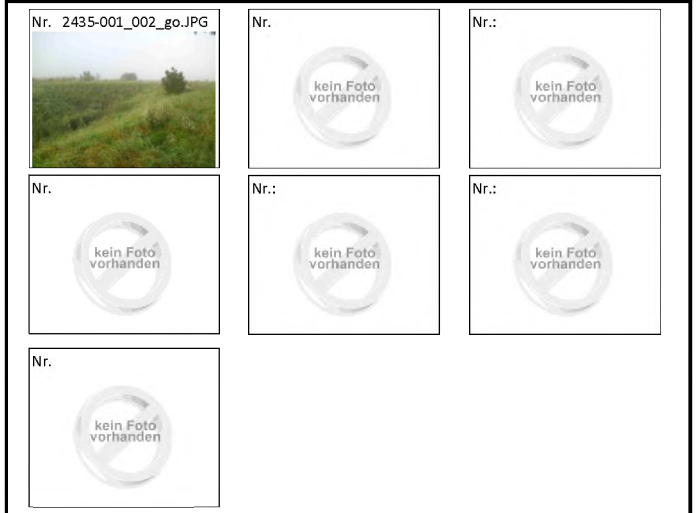
Nr.: 2435-001_001_go.JPG

Störfaktoren: Flutungsgefahr, Böschung ungünstig für wandernde Tiere (zum Gewässer steiler und tiefer als Böschung zur Straße).

Ungünstiges 'Länge zu Durchmesser'-Verhältnis

Bedeutung im Habitatverbund: mittel
Verkehrsdichte: hoch
Brückenindex: 0,042
Durchlass-Tauglichkeit: ungeeignet

Geschwindigkeitsbegrenzung	<input type="checkbox"/>	Bermen an Ufer anbinden	<input type="checkbox"/>
Trockenröhre einbringen	<input checked="" type="checkbox"/>	Wiesenzufahrten verlegen	<input type="checkbox"/>
		Komplexmaßnahmen notwendig	<input type="checkbox"/>
