Einschätzung von Durchlass-Bauwerken und Gefährdung des Fischotters

Aufnahme Nummer: 2435-002 Aufnahme-Datum: 02.08.2011

Gewässername: Störkanal
Lage: Plate Nord
Straße: k.A.
Gleisanlage
Todfunde: 0

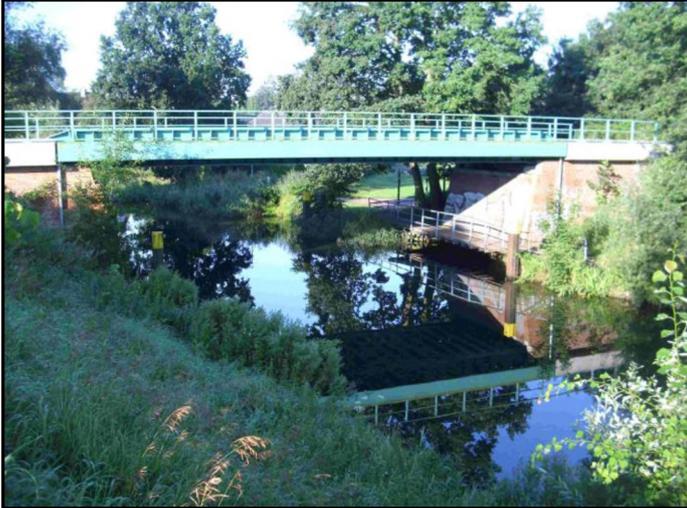
Nr.: 2435-002_001_go.JPG

sonstige Störfaktoren: Berme links fehlt

Bedeutung im Habitatverbund: sehr hoch
Verkehrsdichte: gering
Brückenindex: 8,5
Durchlass-Tauglichkeit: bedingt geeignet
