# Einschätzung von Durchlass-Bauwerken und Gefährdung des Fischotters

Aufnahme Nummer: 2435-007 Aufnahme-Datum: 02.08.2011

Gewässername: k.A.  
Lage: Banzkow NO K30  
Straße: K 30  
Kreisstraße  
Todfunde: 0

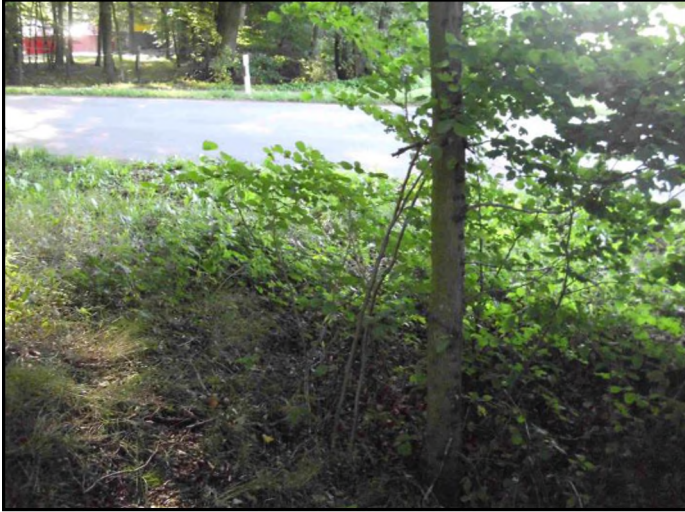
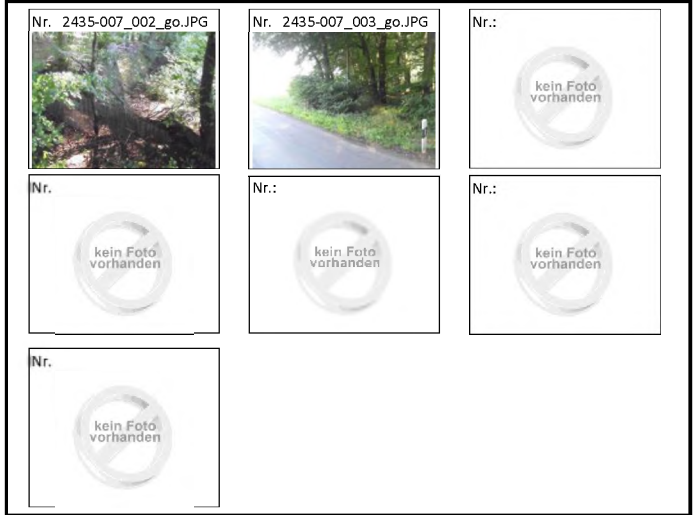
Nr.: 2435-007\_001\_go.JPG

Störfaktoren: Alter Durchlass beseitigt/verfüllt und Gewässer verrohrt (Länge wird bei der Brückenlänge vermerkt)

Böschung ungünstig für wandernde Tiere (zum Gewässer steiler und tiefer als Böschung zur Straße). , Zaun um Grundstück

Bedeutung im Habitatverbund: mittel  
Verkehrsdichte: hoch  
Brückenindex: 0  
Durchlass-Tauglichkeit: ungeeignet

| Kastendurchlass/Maul eins. Berme | <input checked="" type="checkbox"/> | Markierstruktur Podest | <input type="checkbox"/> |
| Trockenröhre einbringen | <input checked="" type="checkbox"/> | Wiesenzufahrten verlegen | <input type="checkbox"/> |
