Einschätzung von Durchlass-Bauwerken und Gefährdung des Fischotters

Aufnahme Nummer: 2435-008 Aufnahme-Datum: 02.08.2011

Gewässername: k.A.
Lage: westl. Sukow am Kamp
Straße: K 30
Kreisstraße
Todfunde: 0

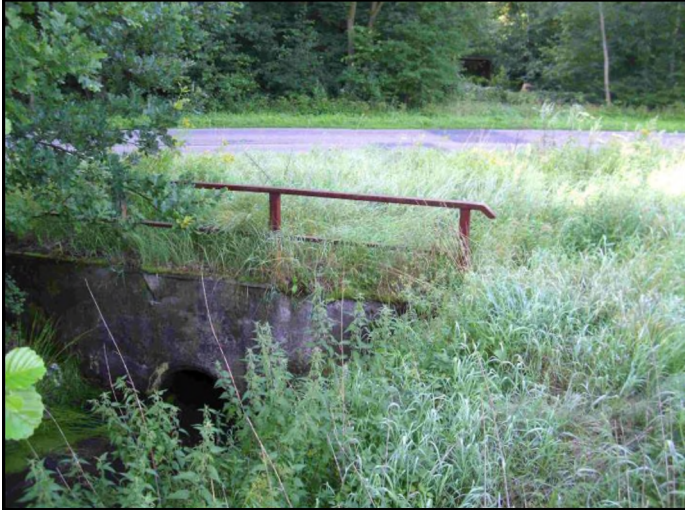
Nr.: 2435-008_001_go.JPG

Störfaktoren: Flutungsgefahr , Böschung ungünstig für wandernde Tiere (zum Gewässer steiler und tiefer als Böschung zur Straße).

Ungünstiges 'Länge zu Durchmesser'-Verhältnis , Parallelweg, der Otter aus dem Wasser und damit auf die Böschung und dichter an die Straße führt.

Bedeutung im Habitatverbund: mittel
Verkehrsdichte: hoch
Brückenindex: 0,009
Durchlass-Tauglichkeit: ungeeignet
