# Einschätzung von Durchlass-Bauwerken und Gefährdung des Fischotters

Aufnahme Nummer: 2435-009

Aufnahme-Datum: 02.08.2011

Gewässername: k.A.  
Lage: westl. Sukow Bahn  
Straße: k.A.  
Gleisanlage  
Todfunde: 0

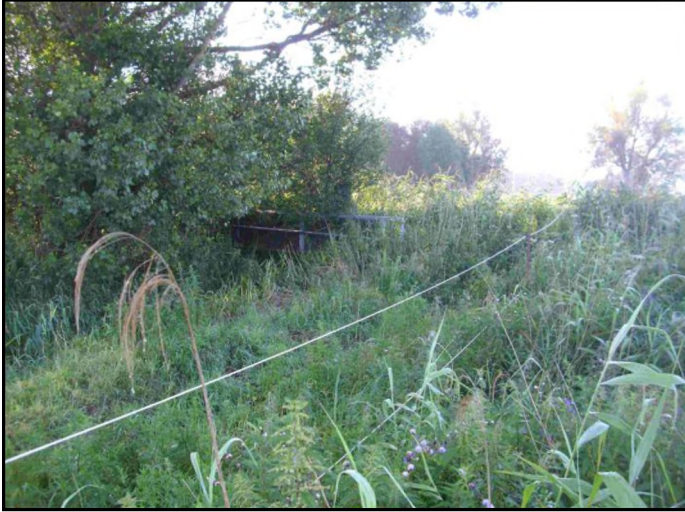
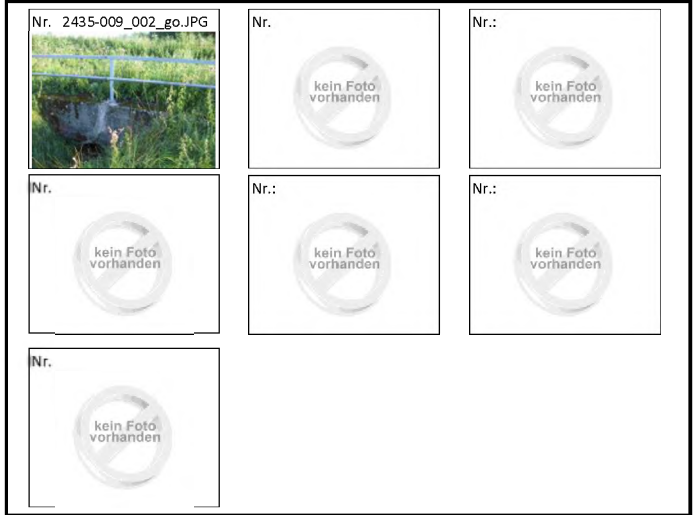
Nr.: 2435-009\_001\_go.JPG

Störfaktoren: Flutungsgefahr, Ungünstiges 'Länge zu Durchmesser'-Verhältnis

Durchlass vollständig geflutet?

Lage zu Siedlungen: k.A.  
Kombinierte Brücken: keine kombinierte Brücke  
Gewässerverbund: lineares Gew. ohne bed. Nebengew., beidseitig  
mehrere Gewässersysteme  
Passagemöglichkeit für: nur Fische  
Bottleneck:   
Fähengebiet:

Bedeutung im Habitatverbund: mittel  
Verkehrsdichte: gering  
Brückenindex: 0,003  
Durchlass-Tauglichkeit: ungeeignet

**Priorität Festlegung: hoch**

| Kastendurchlass/Maul beids. Berme | <input checked="" type="checkbox"/> | Verrohrung öffnen | <input type="checkbox"/> |
| Trockenröhre einbringen | <input checked="" type="checkbox"/> | Wiesenzufahrten verlegen | <input type="checkbox"/> |
