Einschätzung von Durchlass-Bauwerken und Gefährdung des Fischotters

Aufnahme Nummer: 2435-010 Aufnahme-Datum: 02.08.2011

Gewässername: Bäkgraben
Lage: südöstl. Sukow
Straße: K 30
Kreisstraße
Todfunde: 0

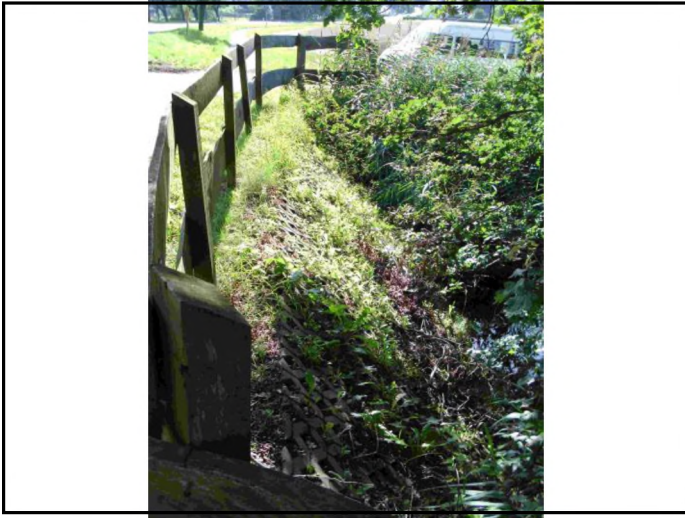
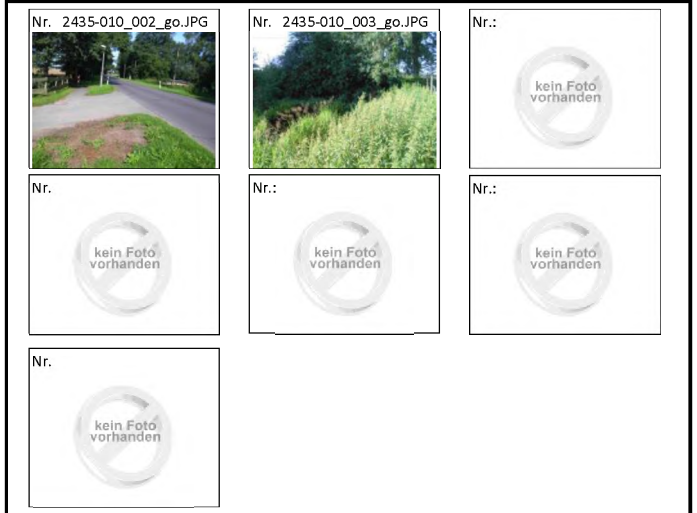
Nr.: 2435-010_001_go.JPG

Störfaktoren: Wehr/Stau , Durchlass vollständig geflutet

Ungünstiges 'Länge zu Durchmesser'-Verhältnis

Bedeutung im Habitatverbund: mittel
Verkehrsdichte: mittel
Brückenindex: 0
Durchlass-Tauglichkeit: ungeeignet
