Einschätzung von Durchlass-Bauwerken und Gefährdung des Fischotters

Aufnahme Nummer: 2435-014

Aufnahme-Datum: 02.08.2011

Gewässername: k.A.
Lage: Crivitz mitte Parchimerstr.
Straße: k.A.
sonstige Straße
Todfunde: 0

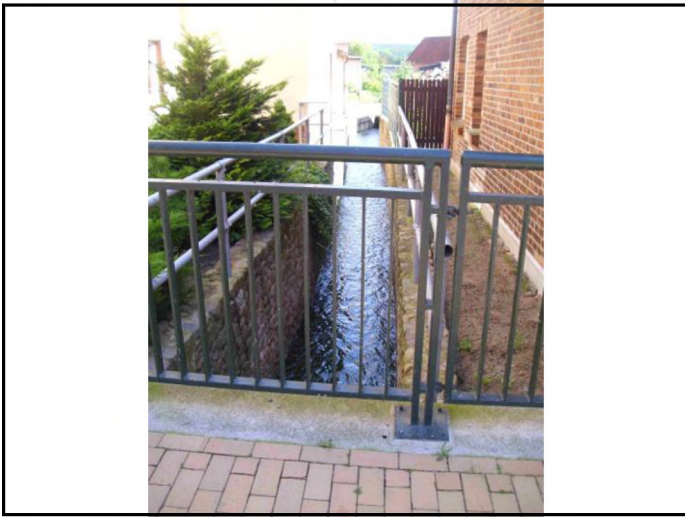
Nr.: 2435-014_001_go.JPG

Störfaktoren: Flutungsgefahr , Böschung ungünstig für wandernde Tiere (zum Gewässer steiler und tiefer als Böschung zur Straße).

Ungünstiges 'Länge zu Durchmesser'-Verhältnis , Turbulenzen oder Turbulenzengefahr nach Regen usw.

Bedeutung im Habitatverbund: sehr hoch
Verkehrsdichte: mittel
Brückenindex: 0,105
Durchlass-Tauglichkeit: ungeeignet
