# Einschätzung von Durchlass-Bauwerken und Gefährdung des Fischotters

Aufnahme Nummer: 2435-016 Aufnahme-Datum: 02.08.2011

Gewässername: Gramnitzbach  
Lage: nördl. Tramm  
Straße: L 09  
Landesstraße  
Totfunde: 0

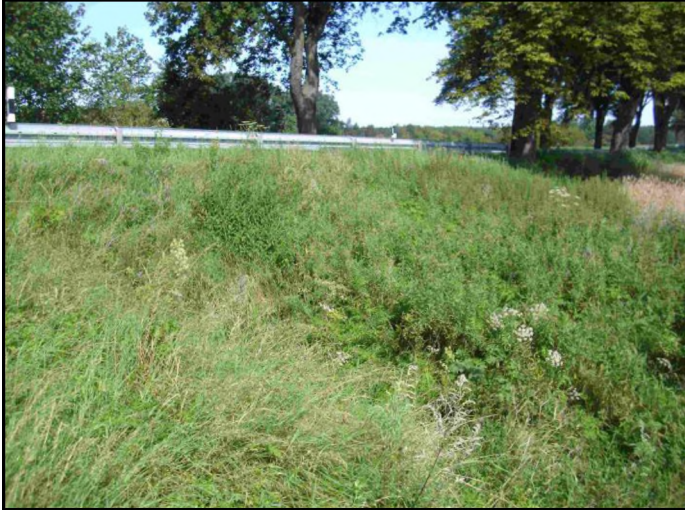
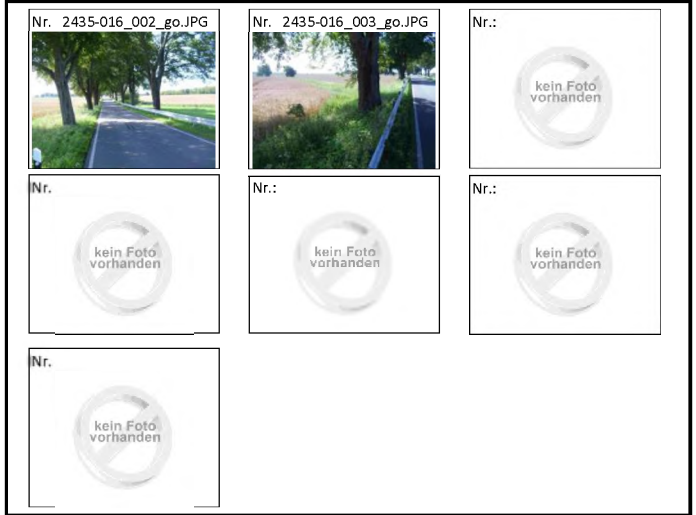
Nr.: 2435-016\_001\_go.JPG

Störfaktoren: Flutungsgefahr, Ungünstiges 'Länge zu Durchmesser'-Verhältnis

Bedeutung im Habitatverbund: mittel  
Verkehrsdichte: mittel  
Brückenindex: 0,068  
Durchlass-Tauglichkeit: ungeeignet

**Priorität Festlegung:** hoch

Geschwindigkeitsbegrenzung	<input type="checkbox"/>	Bermen an Ufer anbinden	<input type="checkbox"/>
Trockenröhre einbringen	<input checked="" type="checkbox"/>	Wiesenzufahrten verlegen	<input type="checkbox"/>
		Komplexmaßnahmen notwendig	<input type="checkbox"/>
