Einschätzung von Durchlass-Bauwerken und Gefährdung des Fischotters

Aufnahme Nummer: 2435-017 Aufnahme-Datum: 02.08.2011

Gewässername: Gramnitzbach
Lage: Tramm west
Straße: K 30
Kreisstraße
Todfunde: 0

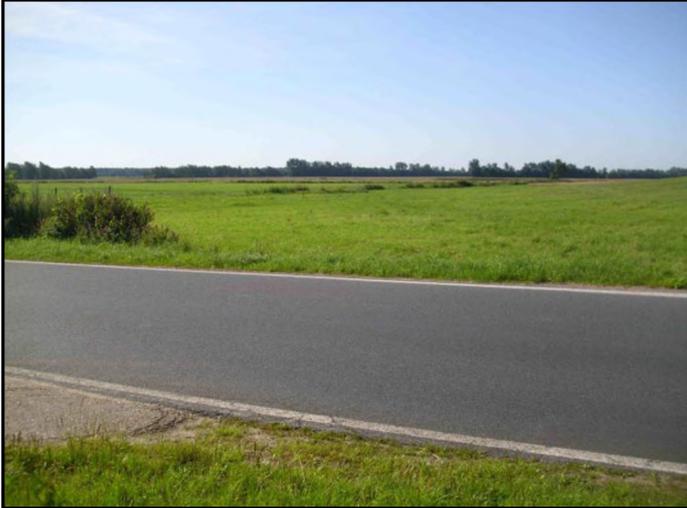
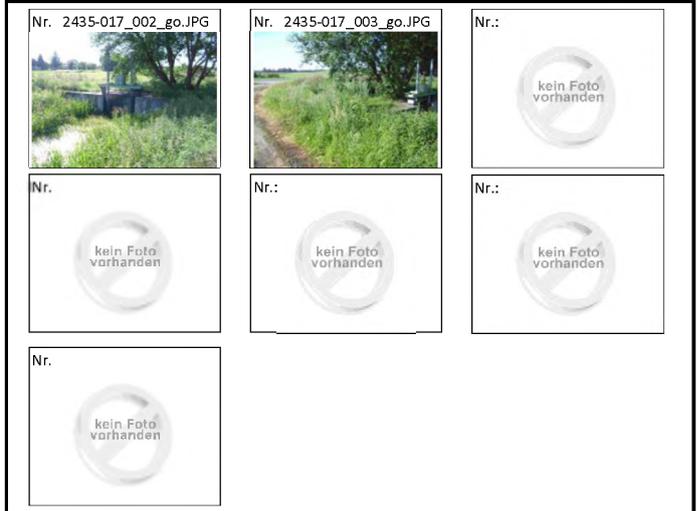
Nr.: 2435-017_001_go.JPG

Störfaktoren: Wehr/Stau , Verrohrt

Böschung ungünstig für wandernde Tiere (zum Gewässer steiler und tiefer als Böschung zur Straße).

Brückentyp: Rohrdurchlass Durchlaß Durchmesser: k.A.

Bedeutung im Habitatverbund: mittel
Verkehrsdichte: mittel
Brückenindex: 0
Durchlass-Tauglichkeit: ungeeignet

Trennung Wehr Durchlass	<input checked="" type="checkbox"/>	keine notwendig	<input type="checkbox"/>
Installation oberhalb Wehr	<input type="checkbox"/>	Markierstruktur Steinsch	<input type="checkbox"/>
Installation unterhalb Wehr	<input type="checkbox"/>	Markierstruktur Ufersubstrat	<input type="checkbox"/>
Entfernung Rechen	<input type="checkbox"/>	Markierstruktur Laufbohle fest	<input type="checkbox"/>
Entfernung sonstige Hindernisse	<input type="checkbox"/>	Markierstruktur Laufbohle schwimmend	<input type="checkbox"/>
Kastendurchlass/Maul eins. Berme	<input type="checkbox"/>	Markierstruktur Podest	<input type="checkbox"/>
Kastendurchlass/Maul beids. Berme	<input checked="" type="checkbox"/>	Verrohrung öffnen	<input checked="" type="checkbox"/>
Markierstruktur einseitig	<input type="checkbox"/>	Leit-/Schutzzäune notwendig	<input type="checkbox"/>
Markierstruktur beidseitig	<input type="checkbox"/>	Leitstrukturen/ -senken einrichten	<input checked="" type="checkbox"/>

Geschwindigkeitsbegrenzung	<input type="checkbox"/>	Bermen an Ufer anbinden	<input type="checkbox"/>
Trockenröhre einbringen	<input checked="" type="checkbox"/>	Wiesenzufahrten verlegen	<input type="checkbox"/>
		Komplexmaßnahmen notwendig	<input type="checkbox"/>
