Einschätzung von Durchlass-Bauwerken und Gefährdung des Fischotters

Aufnahme Nummer: 2435-018 Aufnahme-Datum: 02.08.2011

Gewässername: Seegraben
Lage: Tramm süd
Straße: k.A.
sonstige Straße
Todfunde: 0

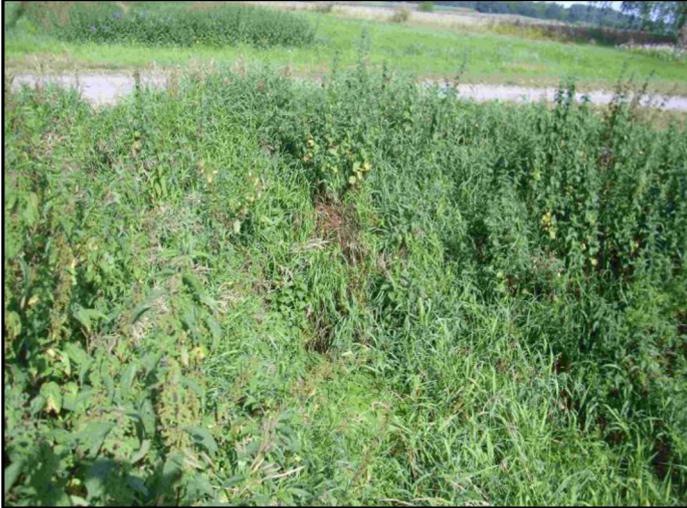
Nr.: 2435-018_001_go.JPG

Störfaktoren: DL vollständig geflutet, Böschung ungünstig für wandernde Tiere (zum Gewässer steiler und tiefer als Böschung zur Straße).

Bedeutung im Habitatverbund: sehr hoch
Verkehrsdichte: gering
Brückenindex: 0
Durchlass-Tauglichkeit: ungeeignet

Geschwindigkeitsbegrenzung	<input type="checkbox"/>	Bermen an Ufer anbinden	<input type="checkbox"/>
Trockenröhre einbringen	<input checked="" type="checkbox"/>	Wiesenzufahrten verlegen	<input type="checkbox"/>
		Komplexmaßnahmen notwendig	<input type="checkbox"/>
