Einschätzung von Durchlass-Bauwerken und Gefährdung des Fischotters

Aufnahme Nummer: 2435-020 Aufnahme-Datum: 02.08.2011

Gewässername: Hasengraben
Lage: direkt westl. Sukow
Straße: K 30
Kreisstraße
Todfunde: 0

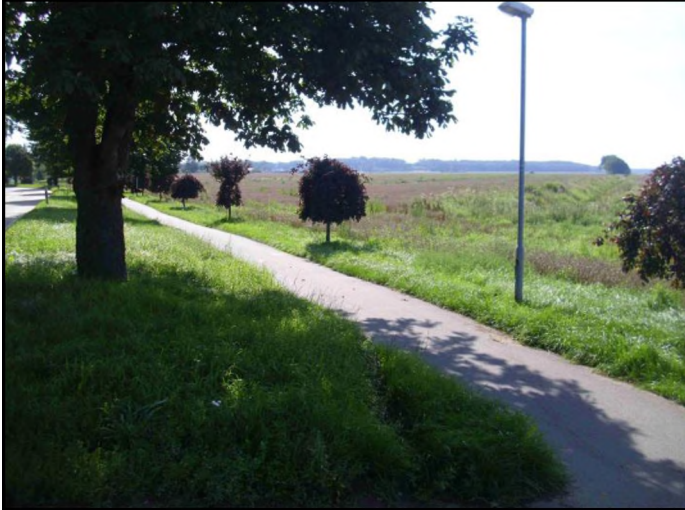
Nr.: 2435-020_001_go.JPG

Böschung ungünstig für wandernde Tiere (zum Gewässer steiler und tiefer als Böschung zur Straße). , Zufahrt Wiese/Feld, der Otter aus dem Wasser und damit auf die Böschung und dichter an die Straße führt.

Bedeutung im Habitatverbund: mittel
Verkehrsdichte: mittel
Brückenindex: 0
Durchlass-Tauglichkeit: ungeeignet

Trennung Wehr Durchlass	<input type="checkbox"/>	keine notwendig	<input type="checkbox"/>
Installation oberhalb Wehr	<input type="checkbox"/>	Markierstruktur Steinsch	<input type="checkbox"/>
Installation unterhalb Wehr	<input type="checkbox"/>	Markierstruktur Ufersubstrat	<input type="checkbox"/>
Entfernung Rechen	<input type="checkbox"/>	Markierstruktur Laufbohle fest	<input type="checkbox"/>
Entfernung sonstige Hindernisse	<input type="checkbox"/>	Markierstruktur Laufbohle schwimmend	<input type="checkbox"/>
Kastendurchlass/Maul eins. Berme	<input type="checkbox"/>	Markierstruktur Podest	<input type="checkbox"/>
Kastendurchlass/Maul beids. Berme	<input checked="" type="checkbox"/>	Verrohrung öffnen	<input checked="" type="checkbox"/>
Markierstruktur einseitig	<input type="checkbox"/>	Leit-/Schutzzäune notwendig	<input type="checkbox"/>
Markierstruktur beidseitig	<input type="checkbox"/>	Leitstrukturen/ -senken einrichten	<input checked="" type="checkbox"/>
