Einschätzung von Durchlass-Bauwerken und Gefährdung des Fischotters

Aufnahme Nummer: 2436-002 Aufnahme-Datum: 03.03.2011

Gewässername: k.A.
Lage: Bülow süd
Straße: K 11
Kreisstraße
Todfunde: 0

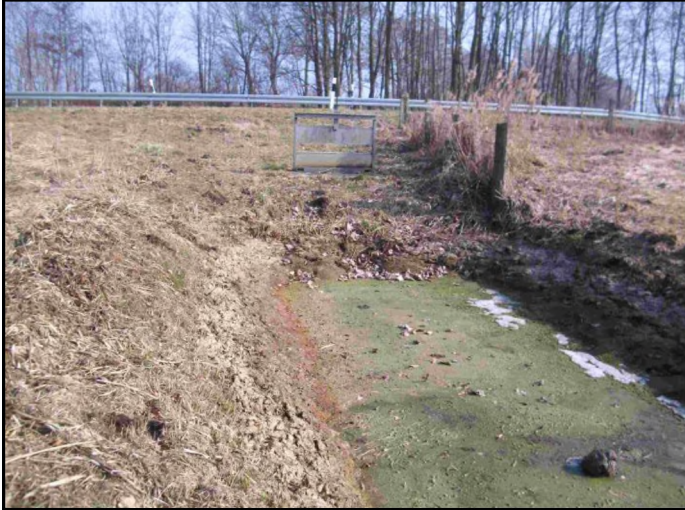
Nr.: 2436-002_001_go.JPG

Störfaktoren: Wehr/Stau, Böschung ungünstig für wandernde Tiere (zum Gewässer steiler und tiefer als Böschung zur Straße).

Bedeutung im Habitatverbund: sehr hoch
Verkehrsdichte: mittel
Brückenindex: 0
Durchlass-Tauglichkeit: ungeeignet

Priorität Festlegung: **oberste Priorität**

Geschwindigkeitsbegrenzung	<input type="checkbox"/>	Bermen an Ufer anbinden	<input type="checkbox"/>
Trockenröhre einbringen	<input checked="" type="checkbox"/>	Wiesenzufahrten verlegen	<input type="checkbox"/>
		Komplexmaßnahmen notwendig	<input type="checkbox"/>
