# Einschätzung von Durchlass-Bauwerken und Gefährdung des Fischotters

Aufnahme Nummer: 2436-003

Aufnahme-Datum: 03.03.2011

Gewässername: k.A.  
Lage: Zapel Ausbau Bahn ost  
Straße: k.A.  
Gleisanlage  
Totfunde: 0

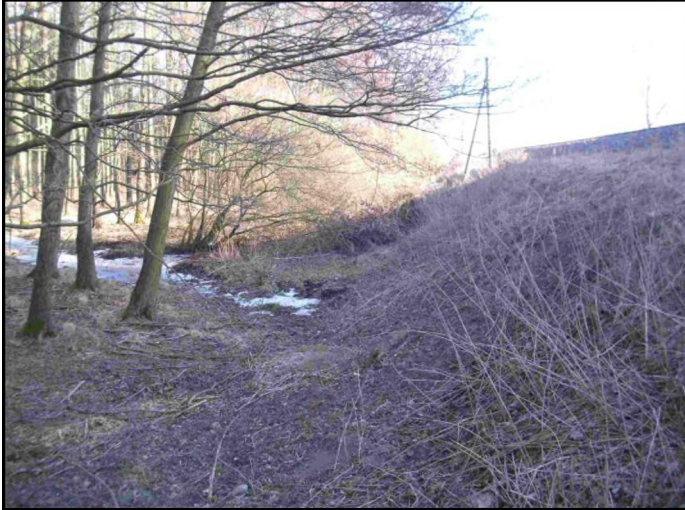
Nr.: 2436-003\_001\_go.JPG

sonstige Störfaktoren: Durchlass zugesandet

Alter Durchlass ist zugesandet und jetzt ein Dachsbau.

Geschwindigkeitsbegrenzung	<input type="checkbox"/>	Bermen an Ufer anbinden	<input type="checkbox"/>
Trockenröhre einbringen	<input checked="" type="checkbox"/>	Wiesenzufahrten verlegen	<input type="checkbox"/>
		Komplexmaßnahmen notwendig	<input type="checkbox"/>
