# Einschätzung von Durchlass-Bauwerken und Gefährdung des Fischotters

Aufnahme Nummer: 2436-004 Aufnahme-Datum: 03.03.2011

Gewässername: k.A.  
Lage: Zapel Ausbau  
Straße: B 321  
Bundesstraße  
Totfunde: 0

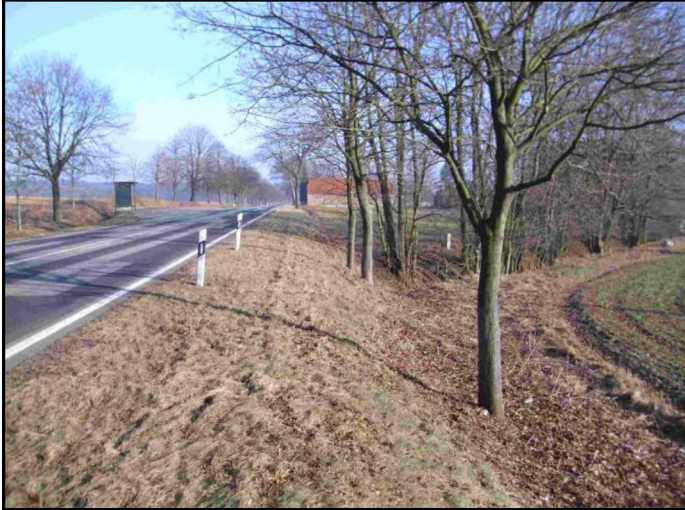
Nr.: 2436-004\_001\_go.JPG

sonstige Störfaktoren: Durchlass zugesandet

Bedeutung im Habitatverbund: gering  
Verkehrsdichte: hoch  
Brückenindex: 0  
Durchlass-Tauglichkeit: ungeeignet

Geschwindigkeitsbegrenzung	<input type="checkbox"/>	Bermen an Ufer anbinden	<input type="checkbox"/>
Trockenröhre einbringen	<input checked="" type="checkbox"/>	Wiesenzufahrten verlegen	<input type="checkbox"/>
		Komplexmaßnahmen notwendig	<input type="checkbox"/>

Durchlass frei buddeln.
