Einschätzung von Durchlass-Bauwerken und Gefährdung des Fischotters

Aufnahme Nummer: 2436-005 Aufnahme-Datum: 03.03.2011

Gewässername: k.A.
Lage: Zapel Ausbau Bahn west
Straße: k.A.
Gleisanlage
Todfunde: 0

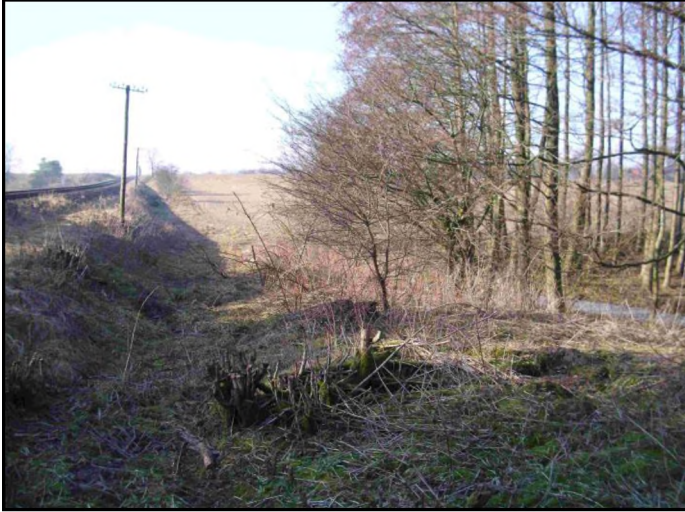
Nr.: 2436-005_001_go.JPG

In d.Brücke ist eine Fanganlage. Das GEW endet oberhalb,ca.70m v.Brücke entfernt.Die Brücke ist trock.u. wird viel v.Fuchs u.Dachs genutzt. Ein Leitgr.ist wichtig.Direkt v.Wasser führt ein wahrscheinl.Otterwechsel z.Brücke,es fehlt eindeutige Lösung.
