Einschätzung von Durchlass-Bauwerken und Gefährdung des Fischotters

Aufnahme Nummer: 2436-006 Aufnahme-Datum: 03.03.2011

Gewässername: k.A.
Lage: Zapel Ausbau Hirschgrund
Straße: B 321
Bundesstraße
Totfunde: 1

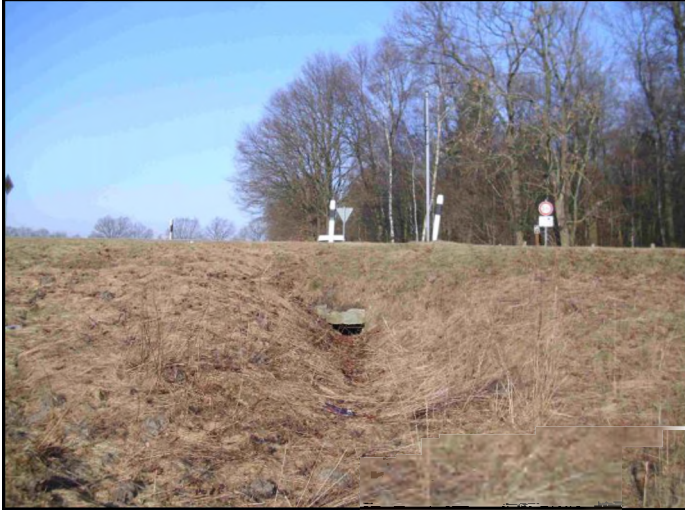
Nr.: 2436-006_001_go.JPG

Störfaktoren: Verrohrt , Ungünstiges 'Länge zu Durchmesser'-Verhältnis

sonstige Störfaktoren: Straßengraben offen mit Gewässer verbunden (in 1 oder mehr Richtungen). Gefahr, dass Otter diese Rinnen hochwandern und dann am Ende auf die Straße laufen.

Bedeutung im Habitatverbund: mittel
Verkehrsdichte: hoch
Brückenindex: 0,032
Durchlass-Tauglichkeit: ungeeignet

Gewässer und Durchlass liegen nicht in einer Höhe/Linie.

Trennung Wehr Durchlass	<input type="checkbox"/>	keine notwendig	<input type="checkbox"/>
Installation oberhalb Wehr	<input type="checkbox"/>	Markierstruktur Steinsch	<input type="checkbox"/>
Installation unterhalb Wehr	<input type="checkbox"/>	Markierstruktur Ufersubstrat	<input type="checkbox"/>
Entfernung Rechen	<input type="checkbox"/>	Markierstruktur Laufbohle fest	<input type="checkbox"/>
Entfernung sonstige Hindernisse	<input type="checkbox"/>	Markierstruktur Laufbohle schwimmend	<input type="checkbox"/>
Kastendurchlass/Maul eins. Berme	<input checked="" type="checkbox"/>	Markierstruktur Podest	<input type="checkbox"/>
Kastendurchlass/Maul beids. Berme	<input type="checkbox"/>	Verrohrung öffnen	<input type="checkbox"/>
Markierstruktur einseitig	<input type="checkbox"/>	Leit-/Schutzzäune notwendig	<input type="checkbox"/>
Markierstruktur beidseitig	<input type="checkbox"/>	Leitstrukturen/ -senken einrichten	<input checked="" type="checkbox"/>
