# Einschätzung von Durchlass-Bauwerken und Gefährdung des Fischotters

Aufnahme Nummer: 2436-007

Aufnahme-Datum: 03.03.2011

Gewässername: k.A.  
Lage: Ruthenbeck Bahn  
Straße: k.A.  
Gleisanlage  
Todfunde: 0

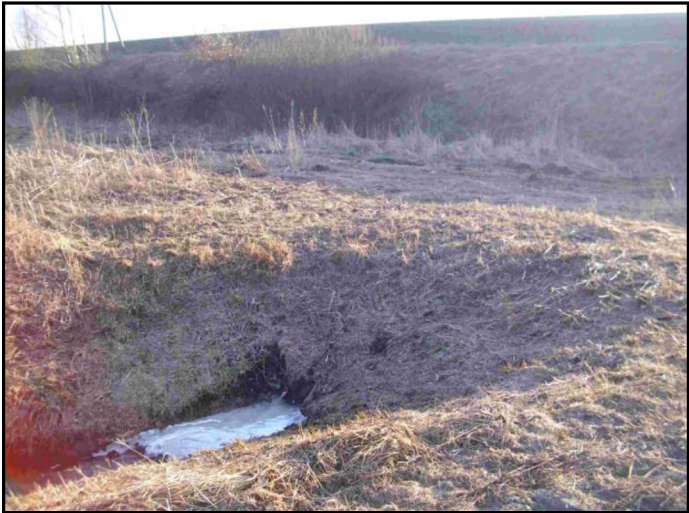
Nr.: 2436-007\_001\_go.JPG

Störfaktoren: Flutungsgefahr , Ungünstiges 'Länge zu Durchmesser'-Verhältnis

Zufahrt Wiese/Feld, der Otter aus dem Wasser und damit auf die Böschung und dichter an die Straße führt.

Bedeutung im Habitatverbund: mittel  
Verkehrsdichte: gering  
Brückenindex: 0,011  
Durchlass-Tauglichkeit: ungeeignet

| Kastendurchlass/Maul eins. Berme | <input checked="" type="checkbox"/> | Markierstruktur Podest | <input type="checkbox"/> |
| Trockenröhre einbringen | <input checked="" type="checkbox"/> | Wiesenzufahrten verlegen | <input checked="" type="checkbox"/> |
