Einschätzung von Durchlass-Bauwerken und Gefährdung des Fischotters

Aufnahme Nummer: 2436-011

Aufnahme-Datum: 03.03.2011

Gewässername: Mühlenbach
Lage: nördl. Friedrichsruhe Hof
Straße: B 321
Bundesstraße
Todfunde: 0

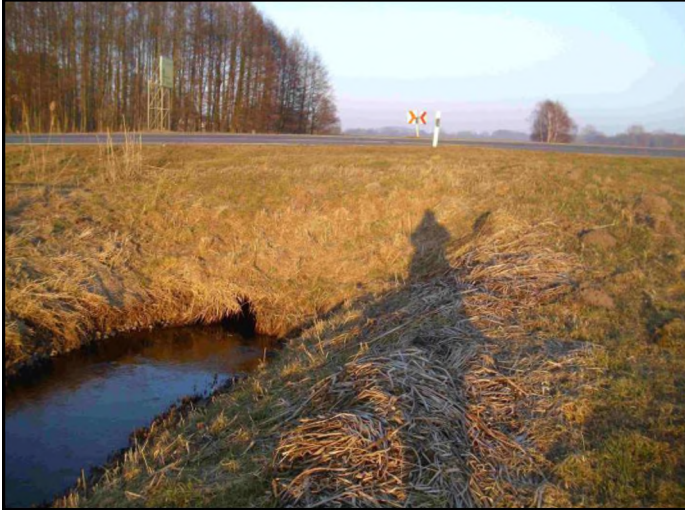
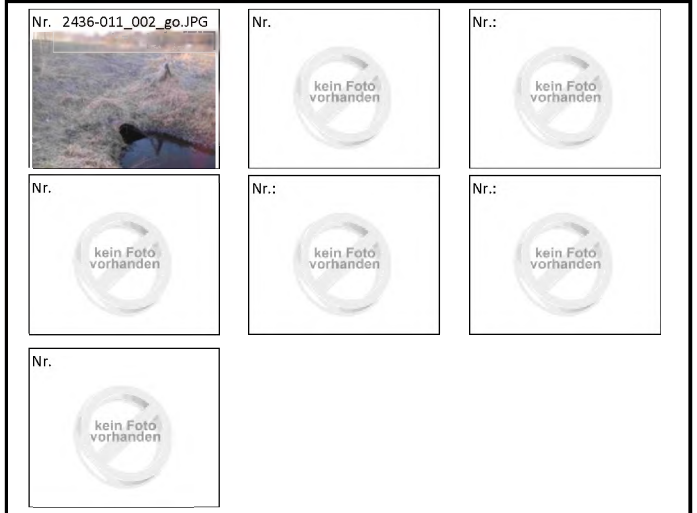
Nr.: 2436-011_001_go.JPG

Störfaktoren: Böschung ungünstig für wandernde Tiere (zum Gewässer steiler und tiefer als Böschung zur Straße), Ungünstiges "Länge zu Durchmesser"-Verhältnis

Turbulenzen oder Turbulenzengefahr nach Regen usw.

Bedeutung im Habitatverbund: sehr hoch
Verkehrsdichte: hoch
Brückenindex: 0,042
Durchlass-Tauglichkeit: ungeeignet

Geschwindigkeitsbegrenzung	<input type="checkbox"/>	Bermen an Ufer anbinden	<input type="checkbox"/>
Trockenröhre einbringen	<input checked="" type="checkbox"/>	Wiesenzufahrten verlegen	<input type="checkbox"/>
		Komplexmaßnahmen notwendig	<input type="checkbox"/>
