# Einschätzung von Durchlass-Bauwerken und Gefährdung des Fischotters

Aufnahme Nummer: 2436-016

Aufnahme-Datum: 03.03.2011

Gewässername: k.A.  
Lage: südwestl. Friedrichsruhe Dorf Waldrand  
Straße: k.A.  
sonstige Straße  
Todfunde: 0

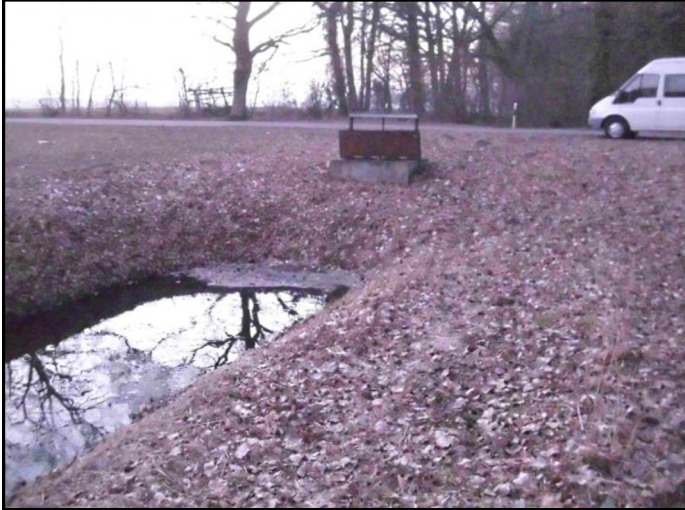
Nr.: 2436-016\_001\_go.JPG

Störfaktoren: Wehr/Stau, Böschung ungünstig für wandernde Tiere (zum Gewässer steiler und tiefer als Böschung zur Straße).

Brückentyp: Rohrdurchlass  
Durchlaß Durchmesser: k.A.

Bedeutung im Habitatverbund: mittel  
Verkehrsdichte: mittel  
Brückenindex: 0  
Durchlass-Tauglichkeit: ungeeignet

**Priorität Festlegung: hoch**

Geschwindigkeitsbegrenzung	<input type="checkbox"/>	Bermen an Ufer anbinden	<input type="checkbox"/>
Trockenröhre einbringen	<input checked="" type="checkbox"/>	Wiesenzufahrten verlegen	<input type="checkbox"/>
		Komplexmaßnahmen notwendig	<input type="checkbox"/>
