# Einschätzung von Durchlass-Bauwerken und Gefährdung des Fischotters

Aufnahme Nummer: 2436-017 Aufnahme-Datum: 04.03.2011

Gewässername: k.A.  
Lage: westl. Severin  
Straße: k.A.  
Gleisanlage  
Todfunde: 0

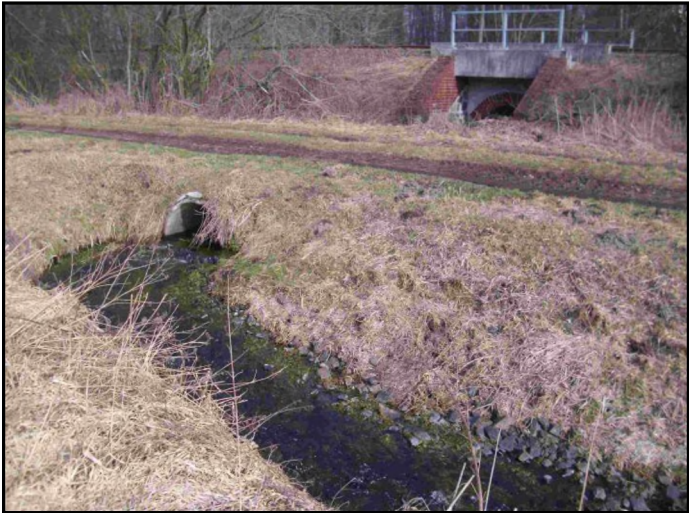
Nr.: 2436-017\_001\_go.JPG

Störfaktoren: Ungünstiges 'Länge zu Durchmesser'-Verhältnis , Knick im Gewässerverlauf. Gefahr, dass Otter den kürzesten Weg wählen

Turbulenzen oder Turbulenzengefahr nach Regen usw.

Bedeutung im Habitatverbund: mittel  
Verkehrsdichte: gering  
Brückenindex: 0,283  
Durchlass-Tauglichkeit: ungeeignet

| Kastendurchlass/Maul beids. Berme | <input checked="" type="checkbox"/> | Verrohrung öffnen | <input type="checkbox"/> |
