Einschätzung von Durchlass-Bauwerken und Gefährdung des Fischotters

Aufnahme Nummer: 2436-018

Aufnahme-Datum: 03.03.2011

Gewässername: k.A.
Lage: westl. Goldenbow
Straße: K 17
Kreisstraße
Todfunde: 0

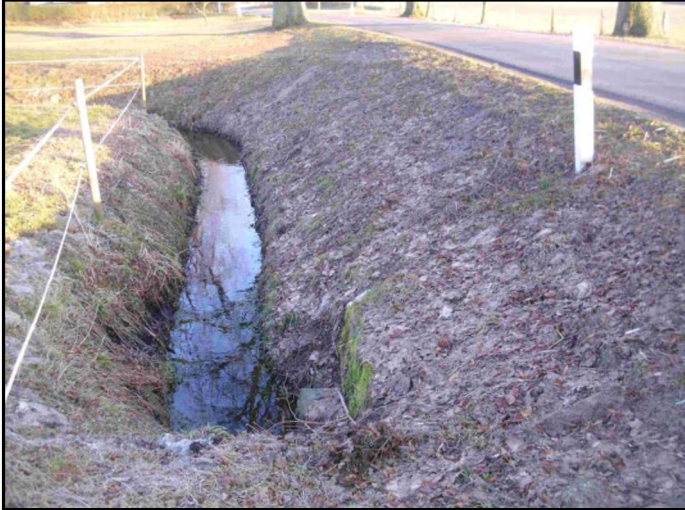
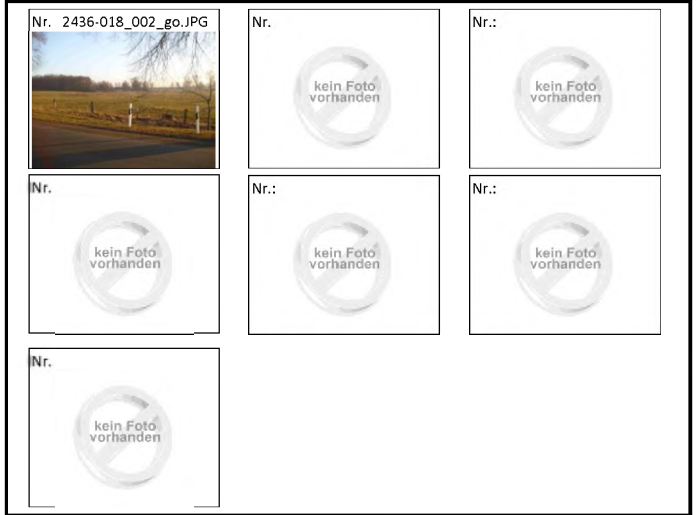
Nr.: 2436-018_001_go.JPG

Störfaktoren: Verrohrt , Böschung ungünstig für wandernde Tiere (zum Gewässer steiler und tiefer als Böschung zur Straße).

Knick im Gewässerverlauf. Gefahr, dass Otter den kürzesten Weg wählen

Bedeutung im Habitatverbund: sehr hoch
Verkehrsdichte: gering
Brückenindex: 0
Durchlass-Tauglichkeit: ungeeignet

Geschwindigkeitsbegrenzung	<input type="checkbox"/>	Bermen an Ufer anbinden	<input type="checkbox"/>
Trockenröhre einbringen	<input checked="" type="checkbox"/>	Wiesenzufahrten verlegen	<input type="checkbox"/>
		Komplexmaßnahmen notwendig	<input type="checkbox"/>
