# Einschätzung von Durchlass-Bauwerken und Gefährdung des Fischotters

Aufnahme Nummer: 2437-001 Aufnahme-Datum: 03.03.2011

Gewässername: k.A.  
Lage: nördl. Zölkow  
Straße: K 15  
Kreisstraße  
Todfunde: 0

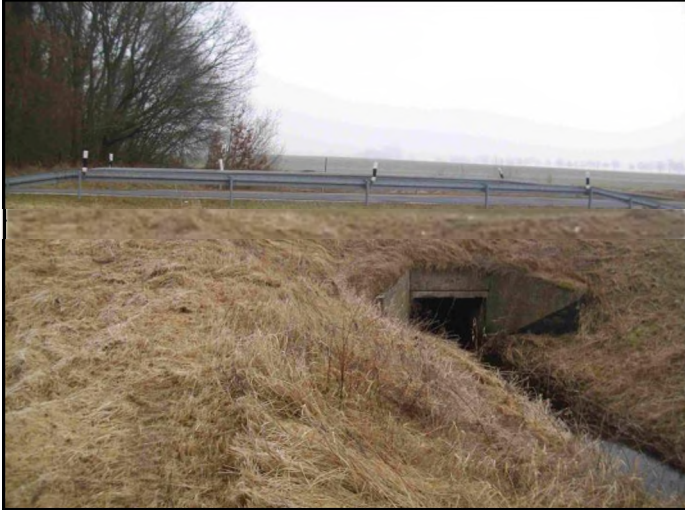
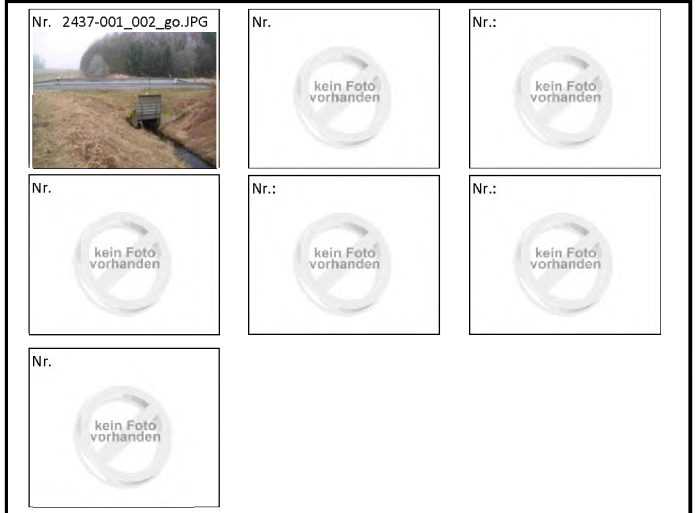
Nr.: 2437-001\_001\_go.JPG

Störfaktoren: Wehr/Stau , Böschung ungünstig für wandernde Tiere (zum Gewässer steiler und tiefer als Böschung zur Straße).

Ungünstiges 'Länge zu Durchmesser'-Verhältnis

Bedeutung im Habitatverbund: mittel  
Verkehrsdichte: mittel  
Brückenindex: 0  
Durchlass-Tauglichkeit: ungeeignet

Geschwindigkeitsbegrenzung	<input type="checkbox"/>	Bermen an Ufer anbinden	<input type="checkbox"/>
Trockenröhre einbringen	<input checked="" type="checkbox"/>	Wiesenzufahrten verlegen	<input type="checkbox"/>
		Komplexmaßnahmen notwendig	<input type="checkbox"/>
