Einschätzung von Durchlass-Bauwerken und Gefährdung des Fischotters

Aufnahme Nummer: 2437-002 Aufnahme-Datum: 03.03.2011

Gewässername: k.A.
Lage: Zölkow Nedderhof
Straße: L 15
Landesstraße
Totfunde: 0

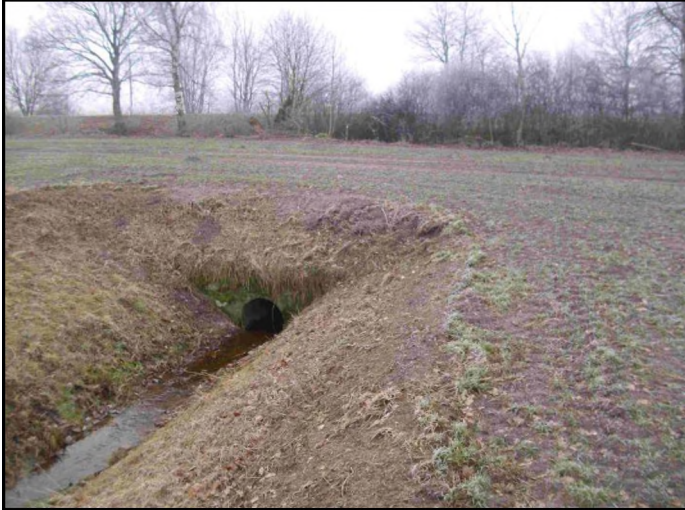
Nr.: 2437-002_001_go.JPG

Störfaktoren: Verrohrt , Böschung ungünstig für wandernde Tiere (zum Gewässer steiler und tiefer als Böschung zur Straße).

Ungünstiges 'Länge zu Durchmesser'-Verhältnis , Zufahrt Wiese/Feld, der Otter aus dem Wasser und damit auf die Böschung und dichter an die Straße führt.

Bedeutung im Habitatverbund: mittel
Verkehrsdichte: mittel
Brückenindex: 0,016
Durchlass-Tauglichkeit: ungeeignet

Geschwindigkeitsbegrenzung	<input type="checkbox"/>	Bermen an Ufer anbinden	<input type="checkbox"/>
Trockenröhre einbringen	<input checked="" type="checkbox"/>	Wiesenzufahrten verlegen	<input type="checkbox"/>
		Komplexmaßnahmen notwendig	<input type="checkbox"/>
