Einschätzung von Durchlass-Bauwerken und Gefährdung des Fischotters

Aufnahme Nummer: 2437-003

Aufnahme-Datum: 03.03.2011

Gewässername: k.A.
Lage: westl Mestlin waldrand
Straße: L 15
Landesstraße
Totfunde: 0

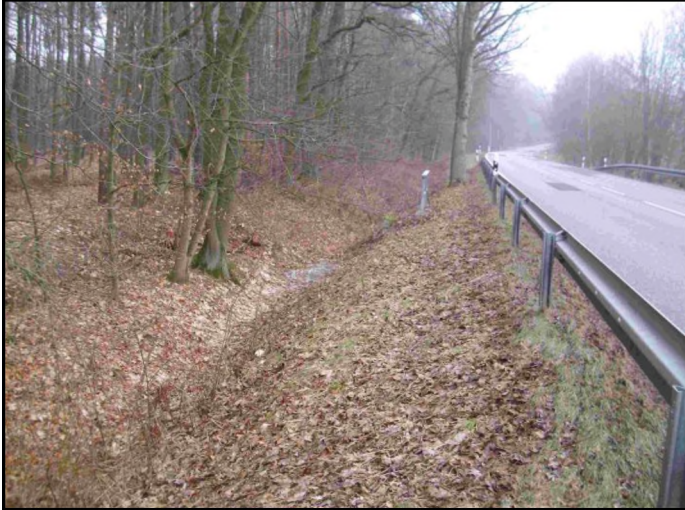
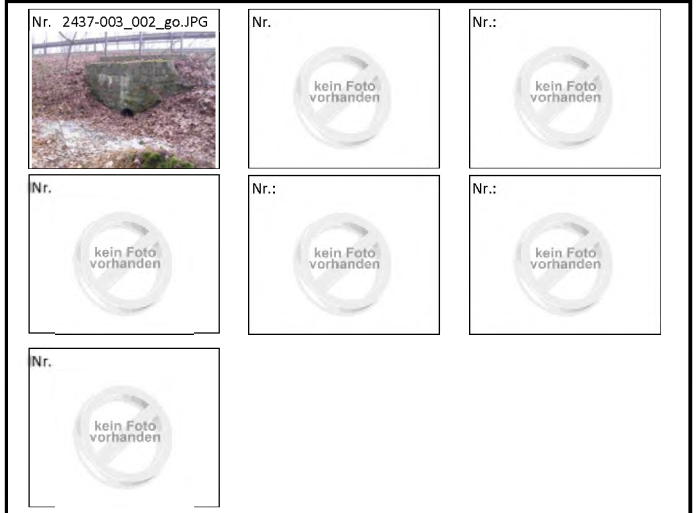
Nr.: 2437-003_001_go.JPG

Störfaktoren: Flutungsgefahr, Straßengraben offen mit Gewässer verbunden (in 1 oder mehr Richtungen). Gefahr, dass Otter diese Rinnen hochwandern und dann am Ende auf die Straße laufen.

Ungünstiges 'Länge zu Durchmesser'-Verhältnis

Bedeutung im Habitatverbund: mittel
Verkehrsdichte: mittel
Brückenindex: 0,01
Durchlass-Tauglichkeit: ungeeignet

Geschwindigkeitsbegrenzung	<input type="checkbox"/>	Bermen an Ufer anbinden	<input checked="" type="checkbox"/>
Trockenröhre einbringen	<input checked="" type="checkbox"/>	Wiesenzufahrten verlegen	<input type="checkbox"/>
		Komplexmaßnahmen notwendig	<input type="checkbox"/>
