Einschätzung von Durchlass-Bauwerken und Gefährdung des Fischotters

Aufnahme Nummer: 2437-004 Aufnahme-Datum: 03.03.2011

Gewässername: k.A.
Lage: westl Mestlin waldmitte
Straße: L 15
Landesstraße
Totfunde: 0

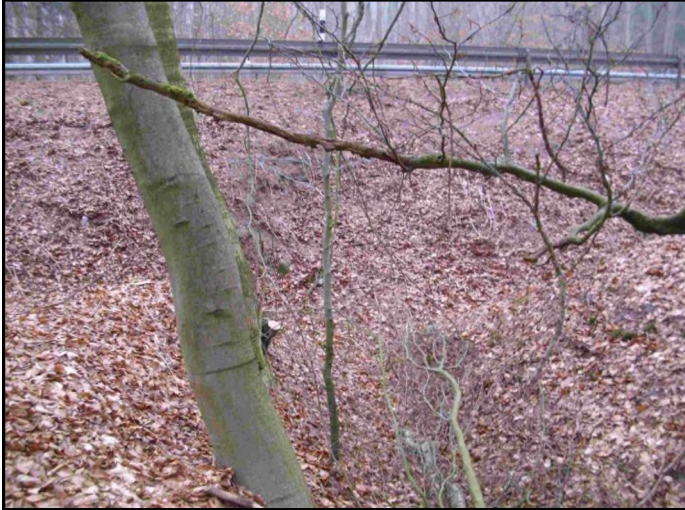
Nr.: 2437-004_001_go.JPG

Störfaktoren: Durchlass vollständig geflutet

Straßengraben offen mit Gewässer verbunden (in 1 oder mehr Richtungen). Gefahr, dass Otter diese Rinnen hochwandern und dann am Ende auf die Straße laufen.

Bedeutung im Habitatverbund: mittel
Verkehrsdichte: mittel
Brückenindex: 0
Durchlass-Tauglichkeit: ungeeignet

Geschwindigkeitsbegrenzung	<input type="checkbox"/>	Bermen an Ufer anbinden	<input checked="" type="checkbox"/>
Trockenröhre einbringen	<input checked="" type="checkbox"/>	Wiesenzufahrten verlegen	<input type="checkbox"/>
		Komplexmaßnahmen notwendig	<input type="checkbox"/>
