Einschätzung von Durchlass-Bauwerken und Gefährdung des Fischotters

Aufnahme Nummer: 2437-005 Aufnahme-Datum: 03.03.2011

Gewässername: k.A.
Lage: westl Mestlin Schnaterei
Straße: L 15
Landesstraße
Totfunde: 0

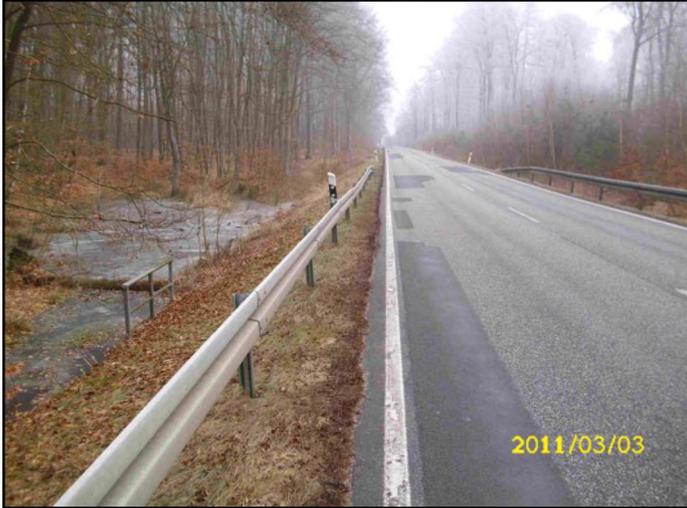
Nr.: 2437-005_001_go.JPG

Störfaktoren: Durchlass vollständig geflutet , Straßengraben offen mit Gewässer verbunden (in 1 oder mehr Richtungen). Gefahr, dass Otter diese Rinnen hochwandern und dann am Ende auf die Straße laufen.

Bedeutung im Habitatverbund: mittel
Verkehrsdichte: mittel
Brückenindex: 0
Durchlass-Tauglichkeit: ungeeignet

Geschwindigkeitsbegrenzung	<input type="checkbox"/>	Bermen an Ufer anbinden	<input type="checkbox"/>
Trockenröhre einbringen	<input checked="" type="checkbox"/>	Wiesenzufahrten verlegen	<input type="checkbox"/>
		Komplexmaßnahmen notwendig	<input type="checkbox"/>
