Einschätzung von Durchlass-Bauwerken und Gefährdung des Fischotters

Aufnahme Nummer: 2437-006

Aufnahme-Datum: 03.03.2011

Gewässername: Warnow
Lage: Hof Grabow nord
Straße: K 16
Kreisstraße
Todfunde: 0

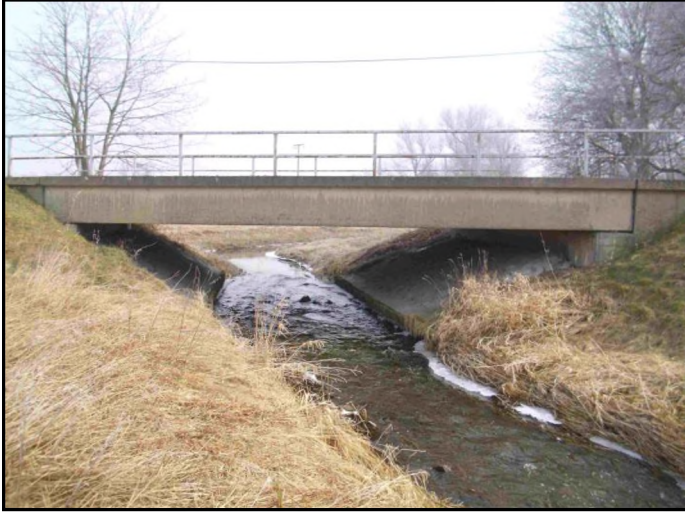
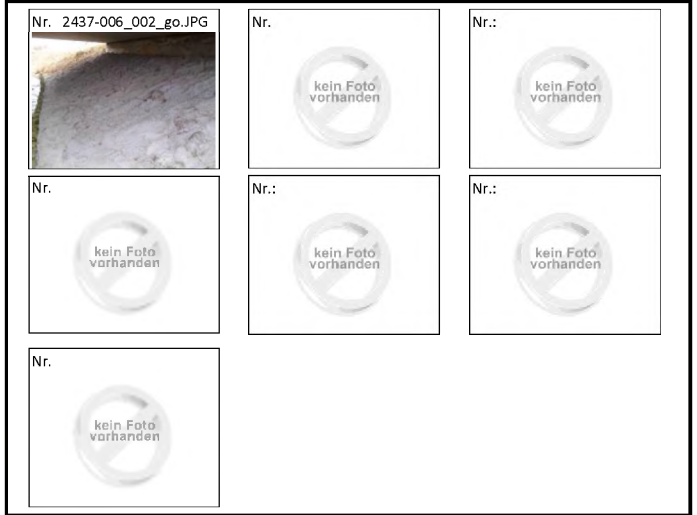
Nr.: 2437-006_001_go.JPG

Bedeutung im Habitatverbund: sehr hoch
Verkehrsdichte: mittel
Brückenindex: 2,267
Durchlass-Tauglichkeit: gut geeignet

Eine Erdschicht macht den Raum auch weniger attraktiv als Aufenthaltsort (Herumsitzen, Flaschen kaputt werfen und Feuerwerkskörper zünden).

Trennung Wehr Durchlass	<input type="checkbox"/>	keine notwendig	<input type="checkbox"/>
Installation oberhalb Wehr	<input type="checkbox"/>	Markierstruktur Steinsch	<input type="checkbox"/>
Installation unterhalb Wehr	<input type="checkbox"/>	Markierstruktur Ufersubstrat	<input checked="" type="checkbox"/>
Entfernung Rechen	<input type="checkbox"/>	Markierstruktur Laufbohle fest	<input type="checkbox"/>
Entfernung sonstige Hindernisse	<input type="checkbox"/>	Markierstruktur Laufbohle schwimmend	<input type="checkbox"/>
Kastendurchlass/Maul eins. Berme	<input type="checkbox"/>	Markierstruktur Podest	<input type="checkbox"/>
Kastendurchlass/Maul beids. Berme	<input checked="" type="checkbox"/>	Verrohrung öffnen	<input type="checkbox"/>
Markierstruktur einseitig	<input type="checkbox"/>	Leit-/Schutzzäune notwendig	<input type="checkbox"/>
Markierstruktur beidseitig	<input type="checkbox"/>	Leitstrukturen/ -senken einrichten	<input type="checkbox"/>
