# Einschätzung von Durchlass-Bauwerken und Gefährdung des Fischotters

Aufnahme Nummer: 2437-008 Aufnahme-Datum: 02.03.2011

Gewässername: k.A.  
Lage: südl. Mestlin  
Straße: L 16  
Landesstraße  
Totfunde: 0

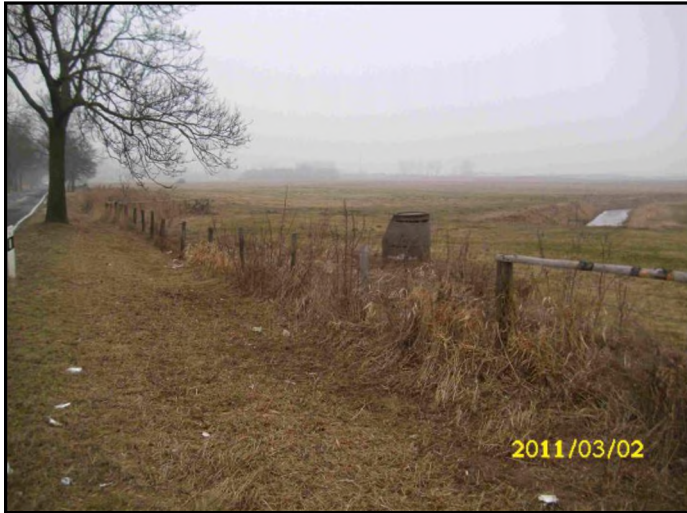
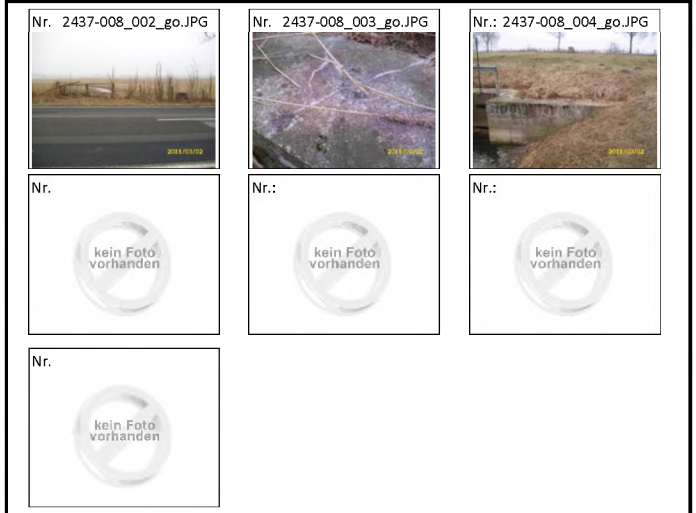
Nr.: 2437-008\_001\_go.JPG

Störfaktoren: Verrohrt, Böschung ungünstig für wandernde Tiere (zum Gewässer steiler und tiefer als Böschung zur Straße).

Bedeutung im Habitatverbund: gering  
Verkehrsdichte: hoch  
Brückenindex: 0  
Durchlass-Tauglichkeit: ungeeignet

Trennung Wehr Durchlass	<input type="checkbox"/>	keine notwendig	<input type="checkbox"/>
Installation oberhalb Wehr	<input type="checkbox"/>	Markierstruktur Steinsch	<input type="checkbox"/>
Installation unterhalb Wehr	<input type="checkbox"/>	Markierstruktur Ufersubstrat	<input type="checkbox"/>
Entfernung Rechen	<input type="checkbox"/>	Markierstruktur Laufbohle fest	<input type="checkbox"/>
Entfernung sonstige Hindernisse	<input type="checkbox"/>	Markierstruktur Laufbohle schwimmend	<input type="checkbox"/>
Kastendurchlass/Maul eins. Berme	<input type="checkbox"/>	Markierstruktur Podest	<input type="checkbox"/>
Kastendurchlass/Maul beids. Berme	<input checked="" type="checkbox"/>	Verrohrung öffnen	<input type="checkbox"/>
Markierstruktur einseitig	<input type="checkbox"/>	Leit-/Schutzzäune notwendig	<input type="checkbox"/>
Markierstruktur beidseitig	<input type="checkbox"/>	Leitstrukturen/ -senken einrichten	<input checked="" type="checkbox"/>

Geschwindigkeitsbegrenzung	<input type="checkbox"/>	Bermen an Ufer anbinden	<input type="checkbox"/>
Trockenröhre einbringen	<input checked="" type="checkbox"/>	Wiesenzufahrten verlegen	<input type="checkbox"/>
		Komplexmaßnahmen notwendig	<input type="checkbox"/>

Blind endender Graben weiter nördlich künftig auch mit Trockendurchlass ausstatten.
