Einschätzung von Durchlass-Bauwerken und Gefährdung des Fischotters

Aufnahme Nummer: 2437-009 Aufnahme-Datum: 02.03.2011

Gewässername: k.A.
Lage: Wald nördlich Lenschow
Straße: L 16
Landesstraße
Totfunde: 0

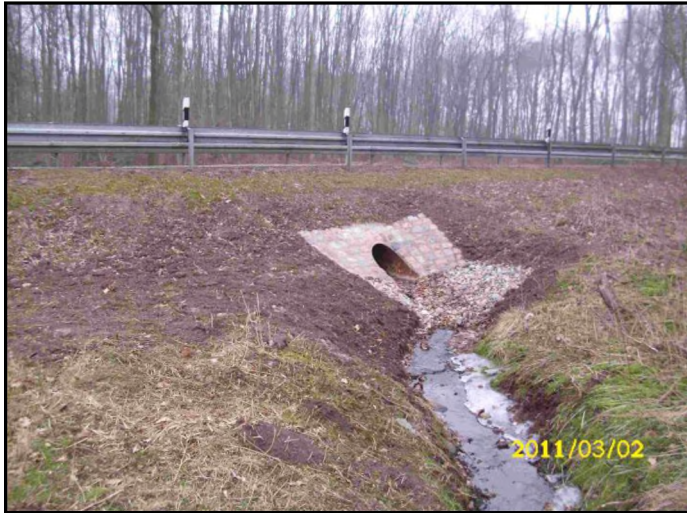
Nr.: 2437-009_001_go.JPG

Störfaktoren: Flutungsgefahr, Straßengraben offen mit Gewässer verbunden (in 1 oder mehr Richtungen). Gefahr, dass Otter diese Rinnen hochwandern und dann am Ende auf die Straße laufen.

Ungünstiges 'Länge zu Durchmesser'-Verhältnis

Bedeutung im Habitatverbund: mittel
Verkehrsdichte: hoch
Brückenindex: 0,027
Durchlass-Tauglichkeit: ungeeignet

Geschwindigkeitsbegrenzung	<input type="checkbox"/>	Bermen an Ufer anbinden	<input type="checkbox"/>
Trockenröhre einbringen	<input checked="" type="checkbox"/>	Wiesenzufahrten verlegen	<input type="checkbox"/>
		Komplexmaßnahmen notwendig	<input type="checkbox"/>
