# Einschätzung von Durchlass-Bauwerken und Gefährdung des Fischotters

Aufnahme Nummer: 2437-011

Aufnahme-Datum: 02.03.2011

Gewässername: k.A.  
Lage: Nördlich Augzin  
Straße: K 24  
Kreisstraße  
Todfunde: 0

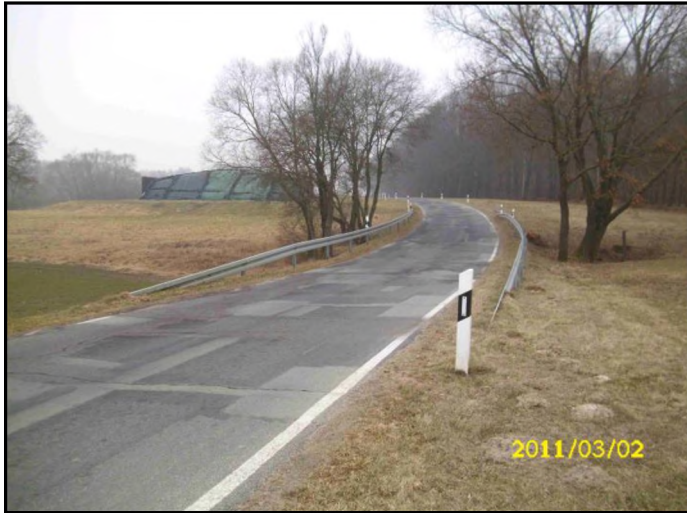
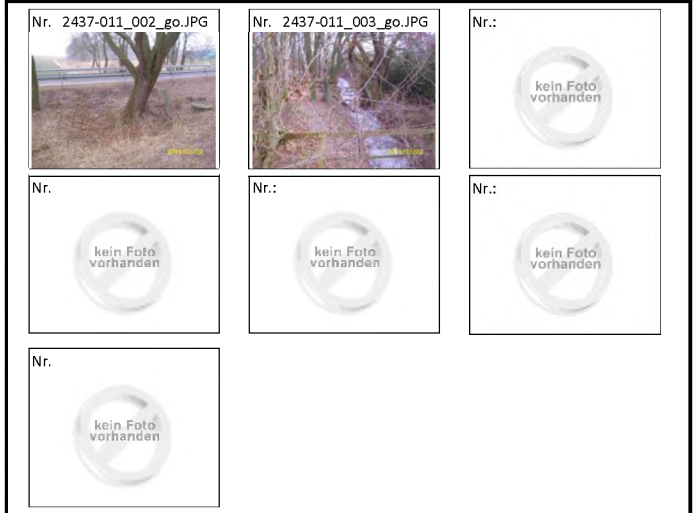
Nr.: 2437-011\_001\_go.JPG

Störfaktoren: Verrohrt, Böschung ungünstig für wandernde Tiere (zum Gewässer steiler und tiefer als Böschung zur Straße).

Brückentyp: Rohrdurchlass

Bedeutung im Habitatverbund: mittel  
Verkehrsdichte: mittel  
Brückenindex: 0  
Durchlass-Tauglichkeit: ungeeignet

**Priorität Festlegung: hoch**

Trennung Wehr Durchlass	<input type="checkbox"/>	keine notwendig	<input type="checkbox"/>
Installation oberhalb Wehr	<input type="checkbox"/>	Markierstruktur Steinsch	<input type="checkbox"/>
Installation unterhalb Wehr	<input type="checkbox"/>	Markierstruktur Ufersubstrat	<input type="checkbox"/>
Entfernung Rechen	<input type="checkbox"/>	Markierstruktur Laufbohle fest	<input type="checkbox"/>
Entfernung sonstige Hindernisse	<input type="checkbox"/>	Markierstruktur Laufbohle schwimmend	<input type="checkbox"/>
Kastendurchlass/Maul eins. Berme	<input checked="" type="checkbox"/>	Markierstruktur Podest	<input type="checkbox"/>
Kastendurchlass/Maul beids. Berme	<input type="checkbox"/>	Verrohrung öffnen	<input type="checkbox"/>
Markierstruktur einseitig	<input type="checkbox"/>	Leit-/Schutzzäune notwendig	<input type="checkbox"/>
Markierstruktur beidseitig	<input type="checkbox"/>	Leitstrukturen/ -senken einrichten	<input checked="" type="checkbox"/>

Geschwindigkeitsbegrenzung	<input type="checkbox"/>	Bermen an Ufer anbinden	<input type="checkbox"/>
Trockenröhre einbringen	<input checked="" type="checkbox"/>	Wiesenzufahrten verlegen	<input type="checkbox"/>
		Komplexmaßnahmen notwendig	<input type="checkbox"/>
