Einschätzung von Durchlass-Bauwerken und Gefährdung des Fischotters

Aufnahme Nummer: 2437-012 Aufnahme-Datum: 02.03.2011

Gewässername: k.A.
Lage: Lenschow
Straße: L 16
Landesstraße
Todfunde: 0

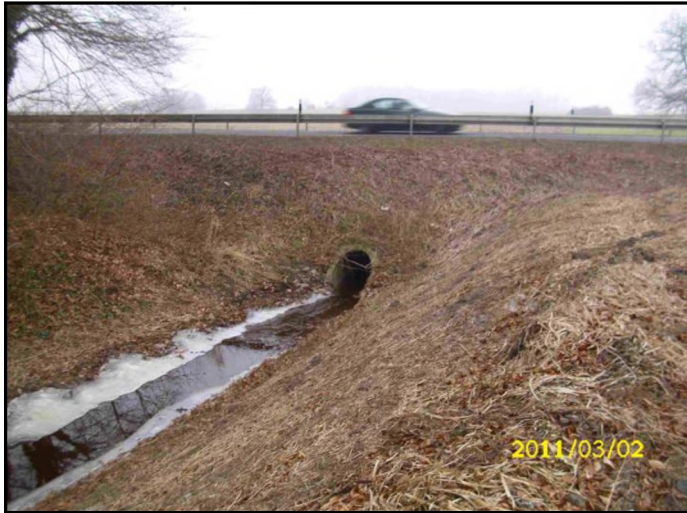
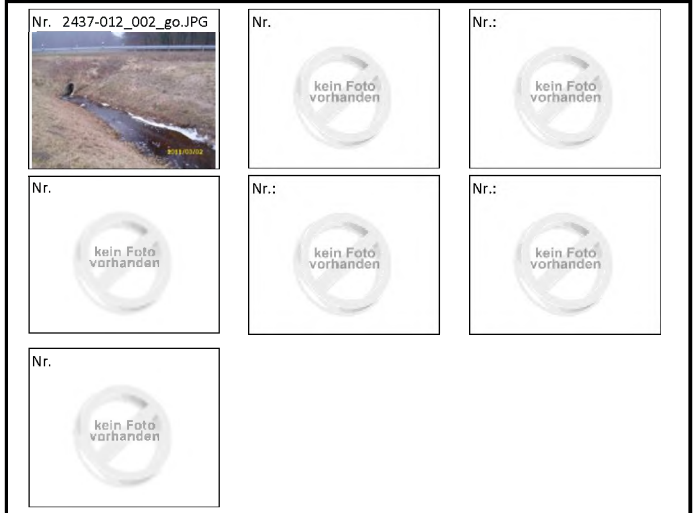
Nr.: 2437-012_001_go.JPG

Störfaktoren: Flutungsgefahr , Böschung ungünstig für wandernde Tiere (zum Gewässer steiler und tiefer als Böschung zur Straße).

Ungünstiges 'Länge zu Durchmesser'-Verhältnis , Turbulenzen oder Turbulenzengefahr nach Regen usw.

Bedeutung im Habitatverbund: mittel
Verkehrsdichte: hoch
Brückenindex: 0,064
Durchlass-Tauglichkeit: ungeeignet

Geschwindigkeitsbegrenzung	<input type="checkbox"/>	Bermen an Ufer anbinden	<input type="checkbox"/>
Trockenröhre einbringen	<input checked="" type="checkbox"/>	Wiesenzufahrten verlegen	<input type="checkbox"/>
		Komplexmaßnahmen notwendig	<input type="checkbox"/>
