Einschätzung von Durchlass-Bauwerken und Gefährdung des Fischotters

Aufnahme Nummer: 2437-013

Aufnahme-Datum: 02.03.2011

Gewässername: k.A.
Lage: Woeten kahler Berg
Straße: k.A.
sonstige Straße
Todfunde: 0

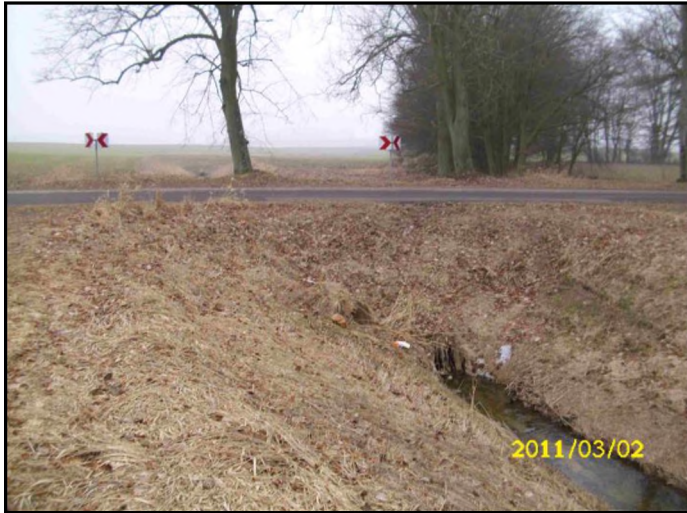
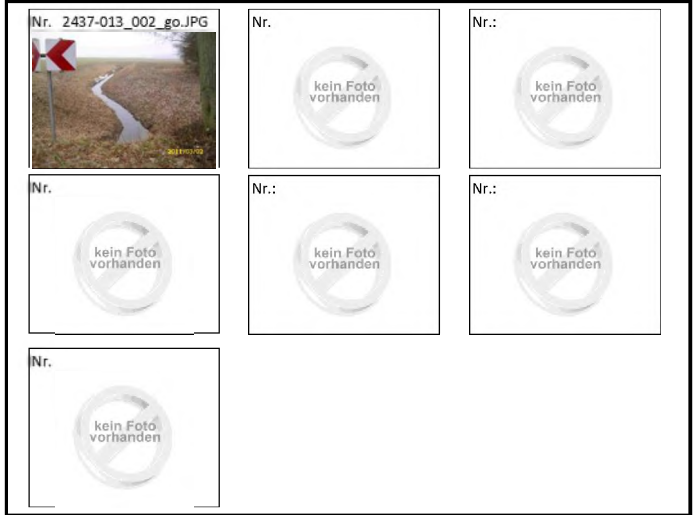
Nr.: 2437-013_001_go.JPG

Störfaktoren: Flutungsgefahr , Böschung ungünstig für wandernde Tiere (zum Gewässer steiler und tiefer als Böschung zur Straße) , Knick im Rohr

Bedeutung im Habitatverbund: mittel
Verkehrsdichte: mittel
Brückenindex: 0
Durchlass-Tauglichkeit: ungeeignet

Geschwindigkeitsbegrenzung	<input type="checkbox"/>	Bermen an Ufer anbinden	<input type="checkbox"/>
Trockenröhre einbringen	<input checked="" type="checkbox"/>	Wiesenzufahrten verlegen	<input type="checkbox"/>
		Komplexmaßnahmen notwendig	<input type="checkbox"/>
