Einschätzung von Durchlass-Bauwerken und Gefährdung des Fischotters

Aufnahme Nummer: 2437-014

Aufnahme-Datum: 24.02.2011

Gewässername: k.A.
Lage: Wozinkel
Straße: L 16
Landesstraße
Totfunde: 0

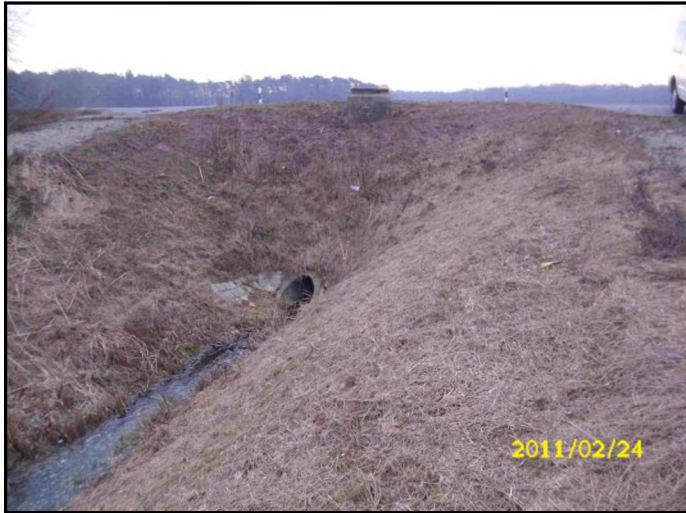
Nr.: 2437-014_001_go.JPG

Störfaktoren: Verrohrt , Böschung ungünstig für wandernde Tiere (zum Gewässer steiler und tiefer als Böschung zur Straße).

Zufahrt Wiese/Feld, der Otter aus dem Wasser und damit auf die Böschung und dichter an die Straße führt.

Bedeutung im Habitatverbund: gering
Verkehrsdichte: mittel
Brückenindex: 0
Durchlass-Tauglichkeit: ungeeignet

Trennung Wehr Durchlass	<input type="checkbox"/>	keine notwendig	<input type="checkbox"/>
Installation oberhalb Wehr	<input type="checkbox"/>	Markierstruktur Steinsch	<input type="checkbox"/>
Installation unterhalb Wehr	<input type="checkbox"/>	Markierstruktur Ufersubstrat	<input type="checkbox"/>
Entfernung Rechen	<input type="checkbox"/>	Markierstruktur Laufbohle fest	<input type="checkbox"/>
Entfernung sonstige Hindernisse	<input type="checkbox"/>	Markierstruktur Laufbohle schwimmend	<input type="checkbox"/>
Kastendurchlass/Maul eins. Berme	<input checked="" type="checkbox"/>	Markierstruktur Podest	<input type="checkbox"/>
Kastendurchlass/Maul beids. Berme	<input type="checkbox"/>	Verrohrung öffnen	<input type="checkbox"/>
Markierstruktur einseitig	<input type="checkbox"/>	Leit-/Schutzzäune notwendig	<input type="checkbox"/>
Markierstruktur beidseitig	<input type="checkbox"/>	Leitstrukturen/ -senken einrichten	<input checked="" type="checkbox"/>

Geschwindigkeitsbegrenzung	<input type="checkbox"/>	Bermen an Ufer anbinden	<input type="checkbox"/>
Trockenröhre einbringen	<input checked="" type="checkbox"/>	Wiesenzufahrten verlegen	<input type="checkbox"/>
		Komplexmaßnahmen notwendig	<input type="checkbox"/>
