Einschätzung von Durchlass-Bauwerken und Gefährdung des Fischotters

Aufnahme Nummer: 2437-016

Aufnahme-Datum: 02.03.2011

Gewässername: k.A.
Lage: weiter südl. Mestlin
Straße: L 16
Landesstraße
Totfunde: 0

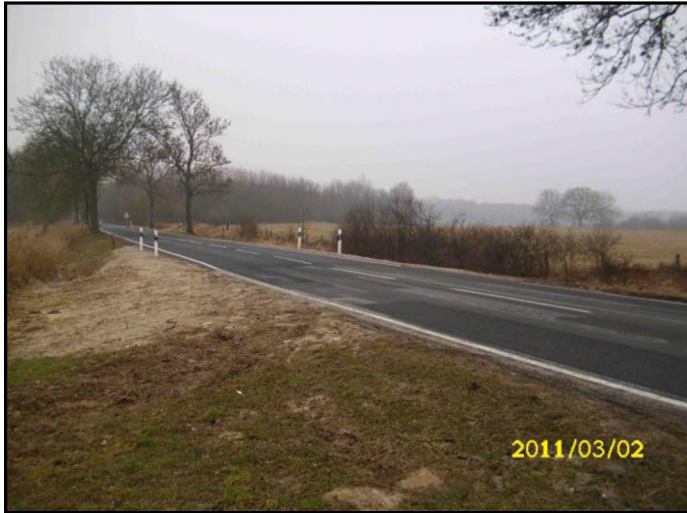
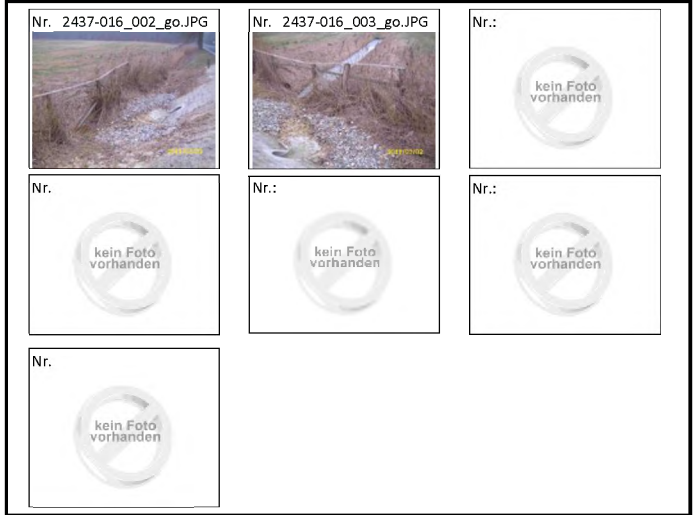
Nr.: 2437-016_001_go.JPG

Störfaktoren: Flutungsgefahr , Straßengraben offen mit Gewässer verbunden (in 1 oder mehr Richtungen). Gefahr, dass Otter diese Rinnen hochwandern und dann am Ende auf die Straße laufen.

Bedeutung im Habitatverbund: mittel
Verkehrsdichte: hoch
Brückenindex: 0,027
Durchlass-Tauglichkeit: ungeeignet

Gewässer endet blind. Querung nur da, um Wasser aus dem Straßengraben abzuführen. Den Spuren am Ufer nach ist sie hin und wieder geflutet, in der Regel aber trocken.

Trennung Wehr Durchlass	<input type="checkbox"/>	keine notwendig	<input checked="" type="checkbox"/>
Installation oberhalb Wehr	<input type="checkbox"/>	Markierstruktur Steinsch	<input type="checkbox"/>
Installation unterhalb Wehr	<input type="checkbox"/>	Markierstruktur Ufersubstrat	<input type="checkbox"/>
Entfernung Rechen	<input type="checkbox"/>	Markierstruktur Laufbohle fest	<input type="checkbox"/>
Entfernung sonstige Hindernisse	<input type="checkbox"/>	Markierstruktur Laufbohle schwimmend	<input type="checkbox"/>
Kastendurchlass/Maul eins. Berme	<input type="checkbox"/>	Markierstruktur Podest	<input type="checkbox"/>
Kastendurchlass/Maul beids. Berme	<input type="checkbox"/>	Verrohrung öffnen	<input type="checkbox"/>
Markierstruktur einseitig	<input type="checkbox"/>	Leit-/Schutzzäune notwendig	<input type="checkbox"/>
Markierstruktur beidseitig	<input type="checkbox"/>	Leitstrukturen/ -senken einrichten	<input type="checkbox"/>

Geschwindigkeitsbegrenzung	<input type="checkbox"/>	Bermen an Ufer anbinden	<input checked="" type="checkbox"/>
Trockenröhre einbringen	<input type="checkbox"/>	Wiesenzufahrten verlegen	<input type="checkbox"/>
		Komplexmaßnahmen notwendig	<input type="checkbox"/>
