# Einschätzung von Durchlass-Bauwerken und Gefährdung des Fischotters

Aufnahme Nummer: 2438-004 Aufnahme-Datum: 02.03.2011

Gewässername: k.A.  
Lage: NSG Langenh.Seewiesen  
Straße: L 15  
Landesstraße  
Totfunde: 1

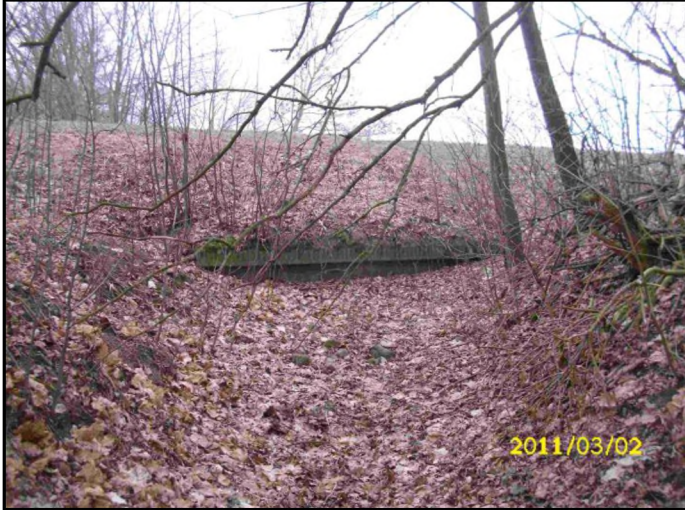
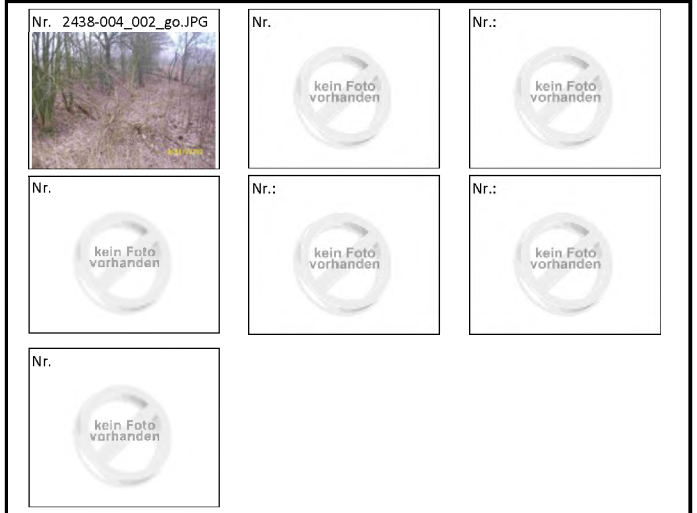
Nr.: 2438-004\_001\_go.JPG

Störfaktoren: Verrohrt , Straßengraben offen mit Gewässer verbunden (in 1 oder mehr Richtungen). Gefahr, dass Otter diese Rinnen hochwandern und dann am Ende auf die Straße laufen.

Böschung ungünstig für wandernde Tiere (zum Gewässer steiler und tiefer als Böschung zur Straße).

Bedeutung im Habitatverbund: sehr hoch  
Verkehrsdichte: hoch  
Brückenindex: 0  
Durchlass-Tauglichkeit: ungeeignet

**Priorität Festlegung: oberste Priorität**

Geschwindigkeitsbegrenzung	<input type="checkbox"/>	Bermen an Ufer anbinden	<input type="checkbox"/>
Trockenröhre einbringen	<input checked="" type="checkbox"/>	Wiesenzufahrten verlegen	<input type="checkbox"/>
		Komplexmaßnahmen notwendig	<input type="checkbox"/>
