Einschätzung von Durchlass-Bauwerken und Gefährdung des Fischotters

Aufnahme Nummer: 2438-005 Aufnahme-Datum: 02.03.2011

Gewässername: k.A.
Lage: östl. Steinbeck
Straße: L 15
Landesstraße
Totfunde: 1

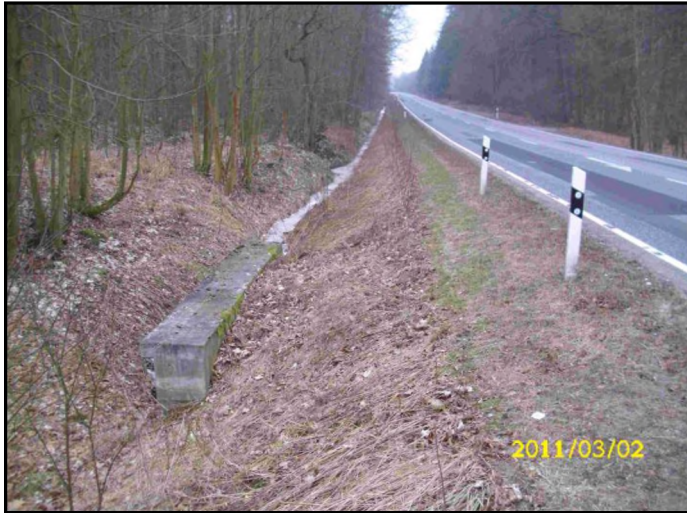
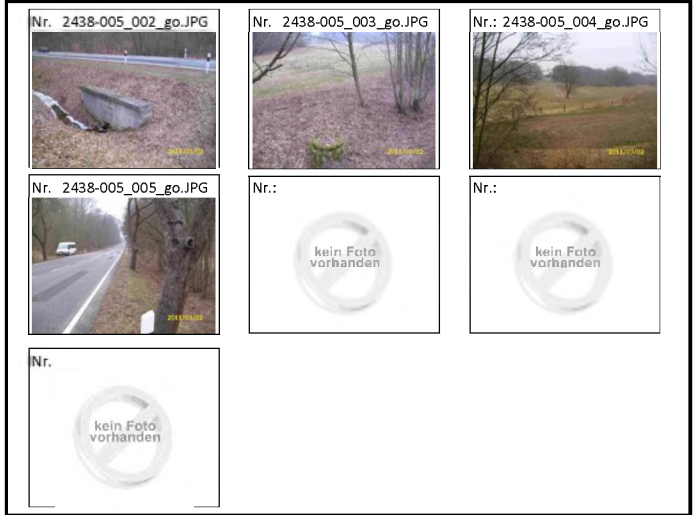
Nr.: 2438-005_001_go.JPG

Störfaktoren: Verrohrt , Knick im Gewässerverlauf. Gefahr, dass Otter den kürzesten Weg wählen

Bedeutung im Habitatverbund: mittel
Verkehrsdichte: mittel
Brückenindex: 0
Durchlass-Tauglichkeit: ungeeignet

Trennung Wehr Durchlass	<input type="checkbox"/>	keine notwendig	<input type="checkbox"/>
Installation oberhalb Wehr	<input type="checkbox"/>	Markierstruktur Steinsch	<input type="checkbox"/>
Installation unterhalb Wehr	<input type="checkbox"/>	Markierstruktur Ufersubstrat	<input type="checkbox"/>
Entfernung Rechen	<input type="checkbox"/>	Markierstruktur Laufbohle fest	<input type="checkbox"/>
Entfernung sonstige Hindernisse	<input type="checkbox"/>	Markierstruktur Laufbohle schwimmend	<input type="checkbox"/>
Kastendurchlass/Maul eins. Berme	<input checked="" type="checkbox"/>	Markierstruktur Podest	<input type="checkbox"/>
Kastendurchlass/Maul beids. Berme	<input type="checkbox"/>	Verrohrung öffnen	<input checked="" type="checkbox"/>
Markierstruktur einseitig	<input type="checkbox"/>	Leit-/Schutzzäune notwendig	<input type="checkbox"/>
Markierstruktur beidseitig	<input type="checkbox"/>	Leitstrukturen/ -senken einrichten	<input checked="" type="checkbox"/>

Geschwindigkeitsbegrenzung	<input type="checkbox"/>	Bermen an Ufer anbinden	<input type="checkbox"/>
Trockenröhre einbringen	<input checked="" type="checkbox"/>	Wiesenzufahrten verlegen	<input type="checkbox"/>
		Komplexmaßnahmen notwendig	<input type="checkbox"/>
