# Einschätzung von Durchlass-Bauwerken und Gefährdung des Fischotters

Aufnahme Nummer: 2438-007

Aufnahme-Datum: 02.03.2011

Gewässername: k.A.  
Lage: südl. NSG Langenh.Seewiesen Hof Hagen  
Straße: k.A.  
sonstige Straße  
Totfunde: 0

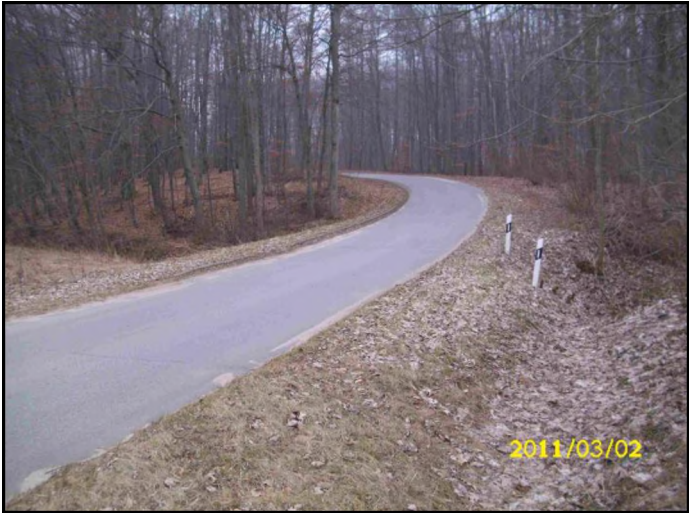
Nr.: 2438-007\_001\_go.JPG

Störfaktoren: Flutungsgefahr , Böschung ungünstig für wandernde Tiere (zum Gewässer steiler und tiefer als Böschung zur Straße).

Bedeutung im Habitatverbund: sehr hoch  
Verkehrsdichte: gering  
Brückenindex: 0,11  
Durchlass-Tauglichkeit: ungeeignet

| Kastendurchlass/Maul beids. Berme | <input checked="" type="checkbox"/> | Verrohrung öffnen | <input type="checkbox"/> |
| Trockenröhre einbringen | <input checked="" type="checkbox"/> | Wiesenzufahrten verlegen | <input type="checkbox"/> |
