Einschätzung von Durchlass-Bauwerken und Gefährdung des Fischotters

Aufnahme Nummer: 2438-008

Aufnahme-Datum: 03.03.2011

Gewässername: k.A.
Lage: Südl. Meadow
Straße: L 17
Landesstraße
Todfunde: 0

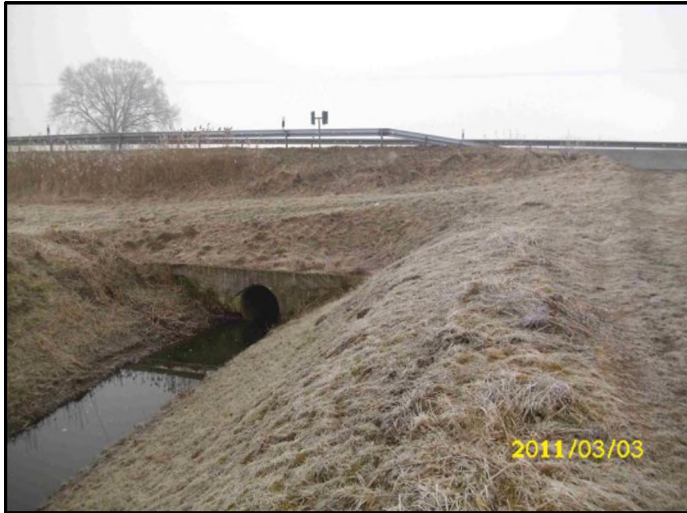
Nr.: 2438-008_001_go.JPG

Störfaktoren: Verrohrt , Böschung ungünstig für wandernde Tiere (zum Gewässer steiler und tiefer als Böschung zur Straße).

Bedeutung im Habitatverbund: mittel
Verkehrsdichte: mittel
Brückenindex: 0
Durchlass-Tauglichkeit: ungeeignet

Trennung Wehr Durchlass	<input type="checkbox"/>	keine notwendig	<input type="checkbox"/>
Installation oberhalb Wehr	<input type="checkbox"/>	Markierstruktur Steinsch	<input type="checkbox"/>
Installation unterhalb Wehr	<input type="checkbox"/>	Markierstruktur Ufersubstrat	<input type="checkbox"/>
Entfernung Rechen	<input type="checkbox"/>	Markierstruktur Laufbohle fest	<input type="checkbox"/>
Entfernung sonstige Hindernisse	<input type="checkbox"/>	Markierstruktur Laufbohle schwimmend	<input type="checkbox"/>
Kastendurchlass/Maul eins. Berme	<input type="checkbox"/>	Markierstruktur Podest	<input type="checkbox"/>
Kastendurchlass/Maul beids. Berme	<input checked="" type="checkbox"/>	Verrohrung öffnen	<input type="checkbox"/>
Markierstruktur einseitig	<input type="checkbox"/>	Leit-/Schutzzäune notwendig	<input type="checkbox"/>
Markierstruktur beidseitig	<input type="checkbox"/>	Leitstrukturen/ -senken einrichten	<input checked="" type="checkbox"/>

Geschwindigkeitsbegrenzung	<input type="checkbox"/>	Bermen an Ufer anbinden	<input type="checkbox"/>
Trockenröhre einbringen	<input checked="" type="checkbox"/>	Wiesenzufahrten verlegen	<input type="checkbox"/>
		Komplexmaßnahmen notwendig	<input type="checkbox"/>
