Einschätzung von Durchlass-Bauwerken und Gefährdung des Fischotters

Aufnahme Nummer: 2438-009 Aufnahme-Datum: 03.03.2011

Gewässername: k.A.
Lage: Diestelow Wolfsberg
Straße: k.A.
sonstige Straße
Totfunde: 1

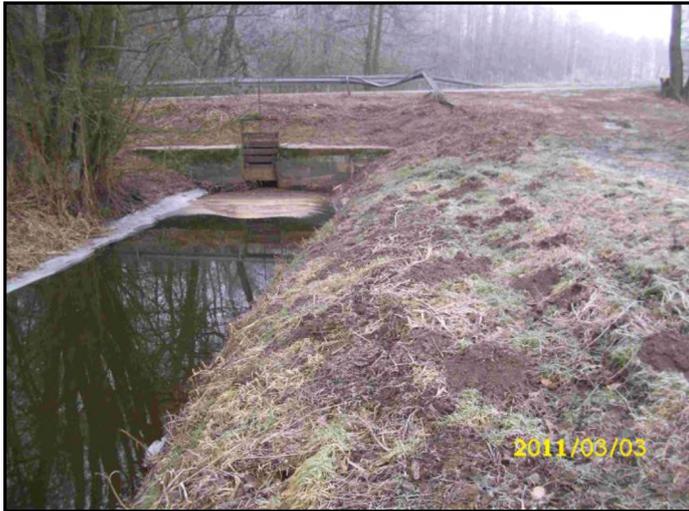
Nr.: 2438-009_001_go.JPG

Störfaktoren: Wehr/Stau , Böschung ungünstig für wandernde Tiere .

Straßengraben offen mit Gewässer verbunden (in 1 oder mehr Richtungen). Gefahr, dass Otter diese Rinnen hochwandern und dann am Ende auf die Straße laufen.

Bedeutung im Habitatverbund: sehr hoch
Verkehrsdichte: mittel
Brückenindex: 0
Durchlass-Tauglichkeit: ungeeignet

Priorität Festlegung: **oberste Priorität**

Geschwindigkeitsbegrenzung	<input type="checkbox"/>	Bermen an Ufer anbinden	<input type="checkbox"/>
Trockenröhre einbringen	<input checked="" type="checkbox"/>	Wiesenzufahrten verlegen	<input type="checkbox"/>
		Komplexmaßnahmen notwendig	<input type="checkbox"/>
