Einschätzung von Durchlass-Bauwerken und Gefährdung des Fischotters

Aufnahme Nummer: 2438-010 Aufnahme-Datum: 28.02.2011

Gewässername: k.A.
Lage: westl. wendisch waren
Straße: B 192
Bundesstraße
Todfunde: 1

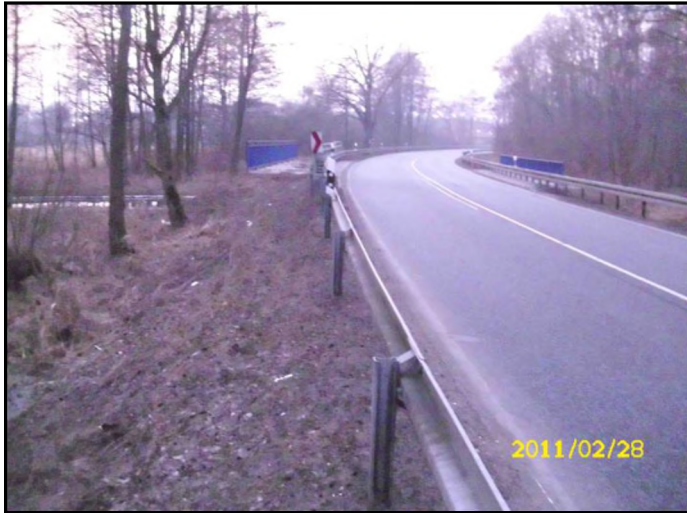
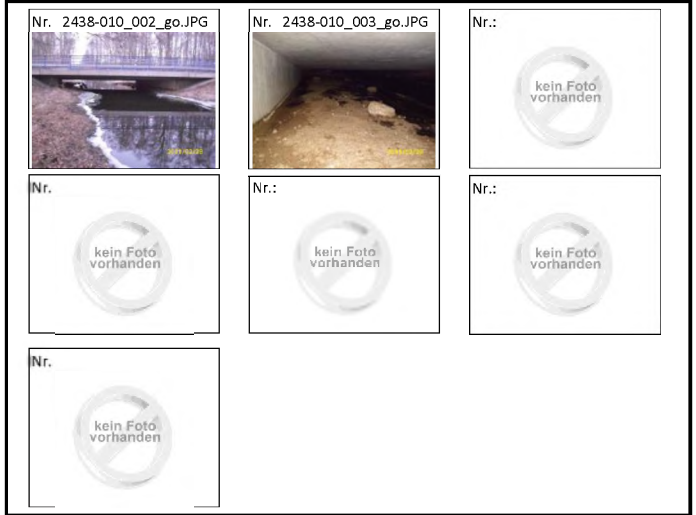
Nr.: 2438-010_001_go.JPG

sonstige Störfaktoren: Erdschicht von Bruchsteinschüttung zum Teil weggespült, Bermen zu tief.
