# Einschätzung von Durchlass-Bauwerken und Gefährdung des Fischotters

Aufnahme Nummer: 2438-011

Aufnahme-Datum: 24.02.2011

Gewässername: k.A.  
Lage: Gallin K28  
Straße: K 28  
Kreisstraße  
Todfunde: 0

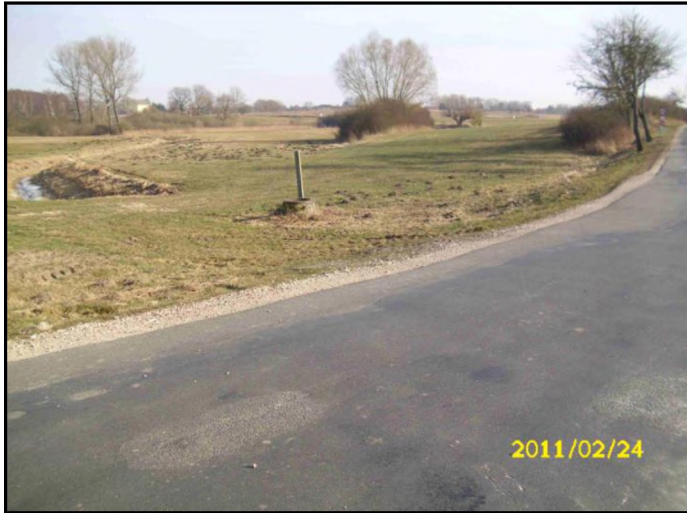
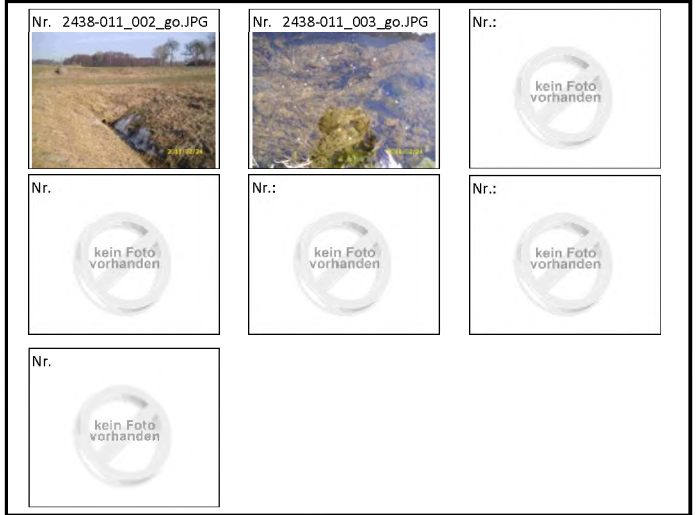
Nr.: 2438-011\_001\_go.JPG

Störfaktoren: Verrohrt, Böschung ungünstig für wandernde Tiere (zum Gewässer steiler und tiefer als Böschung zur Straße).

Bedeutung im Habitatverbund: sehr hoch  
Verkehrsdichte: mittel  
Brückenindex: 0  
Durchlass-Tauglichkeit: ungeeignet

Die Düngerkörner liegen hier auch im Gewässer.

Geschwindigkeitsbegrenzung	<input type="checkbox"/>	Bermen an Ufer anbinden	<input type="checkbox"/>
Trockenröhre einbringen	<input checked="" type="checkbox"/>	Wiesenzufahrten verlegen	<input type="checkbox"/>
		Komplexmaßnahmen notwendig	<input type="checkbox"/>
