Einschätzung von Durchlass-Bauwerken und Gefährdung des Fischotters

Aufnahme Nummer: 2438-012 Aufnahme-Datum: 24.02.2011

Gewässername: k.A.
Lage: Gallin Bahn
Straße: k.A.
Gleisanlage
Totfunde: 0

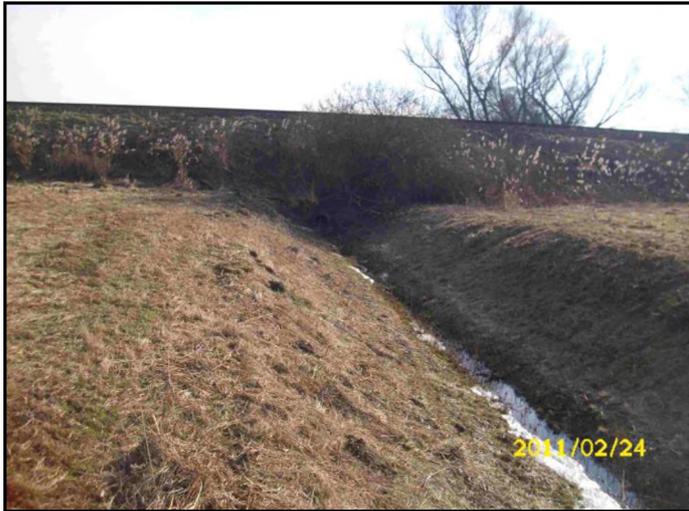
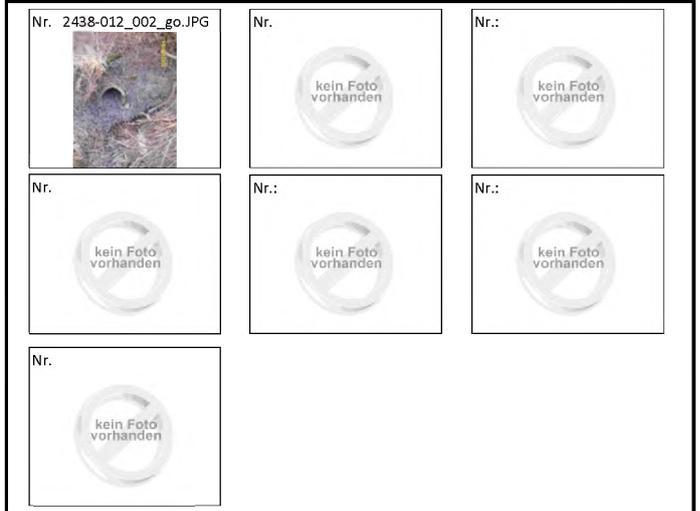
Nr.: 2438-012_001_go.JPG

Störfaktoren: Durchlass vollständig geflutet

Brückentyp: Rohrdurchlass Durchlaß Durchmesser: k.A.

Bedeutung im Habitatverbund: sehr hoch
Verkehrsdichte: gering
Brückenindex: 0
Durchlass-Tauglichkeit: ungeeignet

Geschwindigkeitsbegrenzung	<input type="checkbox"/>	Bermen an Ufer anbinden	<input type="checkbox"/>
Trockenröhre einbringen	<input checked="" type="checkbox"/>	Wiesenzufahrten verlegen	<input type="checkbox"/>
		Komplexmaßnahmen notwendig	<input type="checkbox"/>
