Einschätzung von Durchlass-Bauwerken und Gefährdung des Fischotters

Aufnahme Nummer: 2438-013 Aufnahme-Datum: 28.02.2011

Gewässername: k.A.
Lage: weiter östl Wendisch Waren
Straße: B 192
Bundesstraße
Todfunde: 0

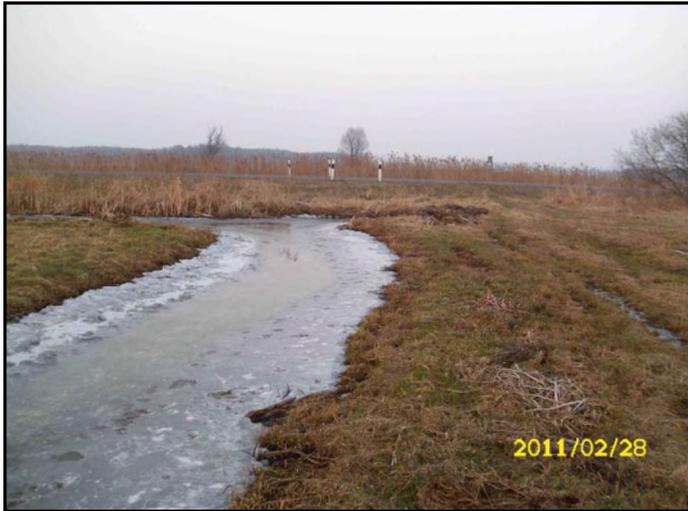
Nr.: 2438-013_001_go.JPG

Störfaktoren: Durchlass vollständig geflutet , Böschung ungünstig für wandernde Tiere (zum Gewässer steiler und tiefer als Böschung zur Straße).

Knick im Gewässerverlauf. Gefahr, dass Otter den kürzesten Weg wählen , Zufahrt Wiese/Feld, der Otter aus dem Wasser und damit auf die Böschung und dichter an die Straße führt.

sonstige Störfaktoren: Straßengraben offen mit Gewässer verbunden (in 1 oder mehr Richtungen). Gefahr, dass Otter diese Rinnen hochwandern und dann am Ende auf die Straße laufen.

Geschwindigkeitsbegrenzung	<input type="checkbox"/>	Bermen an Ufer anbinden	<input type="checkbox"/>
Trockenröhre einbringen	<input checked="" type="checkbox"/>	Wiesenzufahrten verlegen	<input type="checkbox"/>
		Komplexmaßnahmen notwendig	<input type="checkbox"/>
