# Einschätzung von Durchlass-Bauwerken und Gefährdung des Fischotters

Aufnahme Nummer: 2438-014 Aufnahme-Datum: 28.02.2011

Gewässername: k.A.  
Lage: östl Wendisch Waren  
Straße: B 192  
Bundesstraße  
Totfunde: 0

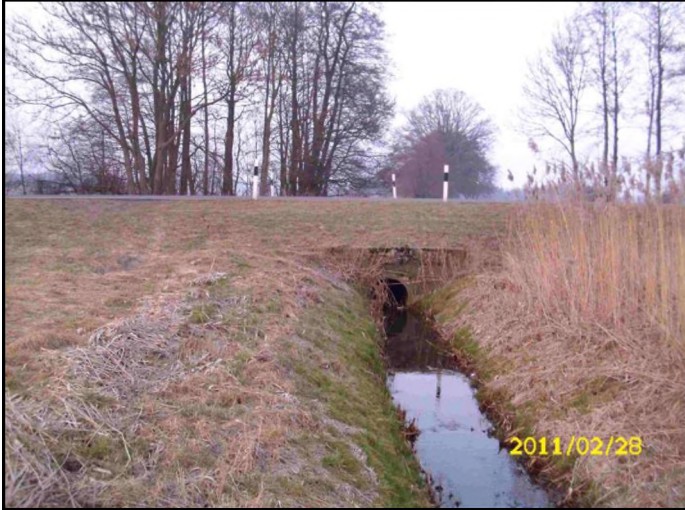
Nr.: 2438-014\_001\_go.JPG

Störfaktoren: Flutungsgefahr , Ungünstiges 'Länge zu Durchmesser'-Verhältnis

Bedeutung im Habitatverbund: sehr hoch  
Verkehrsdichte: hoch  
Brückenindex: 0,027  
Durchlass-Tauglichkeit: ungeeignet

Geschwindigkeitsbegrenzung	<input type="checkbox"/>	Bermen an Ufer anbinden	<input type="checkbox"/>
Trockenröhre einbringen	<input checked="" type="checkbox"/>	Wiesenzufahrten verlegen	<input type="checkbox"/>
		Komplexmaßnahmen notwendig	<input type="checkbox"/>
